LA CONSERVACIÓN DEL SANTUARIO DE PACHACAMAC Y LOS TERREMOTOS

Ponencia presentada en la XI Conferencia Internacional sobre el estudio y conservación del Patrimonio Arquitectónico en Tierra. 23 al 23 de mayo del 2012.Lima-Perú.

Tema 1: Arquitectura Latinoamericana en riesgo: Terremotos, Lluvias y Daño por Inundaciones

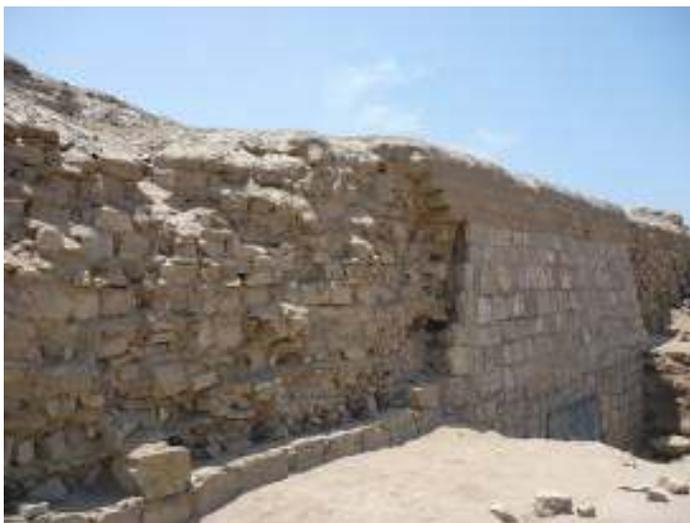
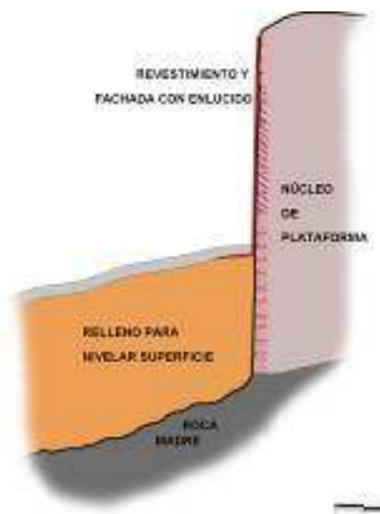
El Templo del Sol fue construido en la época Inca siguiendo el contorno del promontorio rocoso sobre el cual se asienta, acondicionando las superficies a través de plataformas superpuestas compuestas por dos elementos estructurales: núcleos y muros de revestimiento (Fig.2). Los núcleos de las plataformas son sólidos y están compuestos por adobes y piedras unidos por mortero, de modo que constituyen una estructura resistente a los sismos. En la parte externa de los núcleos se adosaron muros de revestimiento, que constituyen la fachada del edificio (Fig.2-B). Estos muros están compuestos por un segmento inferior de piedra sobre el cual se construyó un segmento de adobe. Las excavaciones arqueológicas realizadas han comprobado que ante eventos sísmicos de gran magnitud colapsaron gran parte de los muros de revestimiento, quedando expuesto el núcleo (Fig. 2-A).

Fig. 2. A) Segmento del frontis Nor-oeste (1ra plataforma) excavado y conservado el año 2010.
 . B) Gráfico que muestra la composición y disposición de la primera plataforma del Templo del Sol.
 Foto y Gráfico: Autores.

El estado general de conservación del edificio puede considerarse crítico, ya que al perder parte de los muros de revestimiento, las caras de los núcleos podrían colapsar en caso de sismo. Además, la inestabilidad de las plataformas más bajas pone en riesgo la estabilidad de las plataformas superiores y la del edificio.

En el 2010, en la ejecución del Proyecto de Investigación y Conservación Templo del Sol, se retiró parte del desmonte para exponer un segmento del paramento del muro que delimita la Primera Plataforma del frontis Noroeste (Fig.2-A). El segmento expuesto, evidenció los diversos problemas que afectan el edificio. En efecto, las cargas verticales ejercen fuerte presión sobre los primeros niveles, ello agravado por los empujes horizontales que producen los sismos, que generan una secuencia de desplomes primarios, seguido por la separación de las hiladas superiores de los paramentos, que finalmente colapsan. A partir de las recomendaciones de ingeniería estructural, se intervinieron las zonas que presentaban faltantes o estaban en peligro de colapsar, incorporando adobes y/o piedras según sea el caso, unidos con mortero de barro, con el fin de devolver estabilidad a las plataformas protegiendo el núcleo. Los problemas

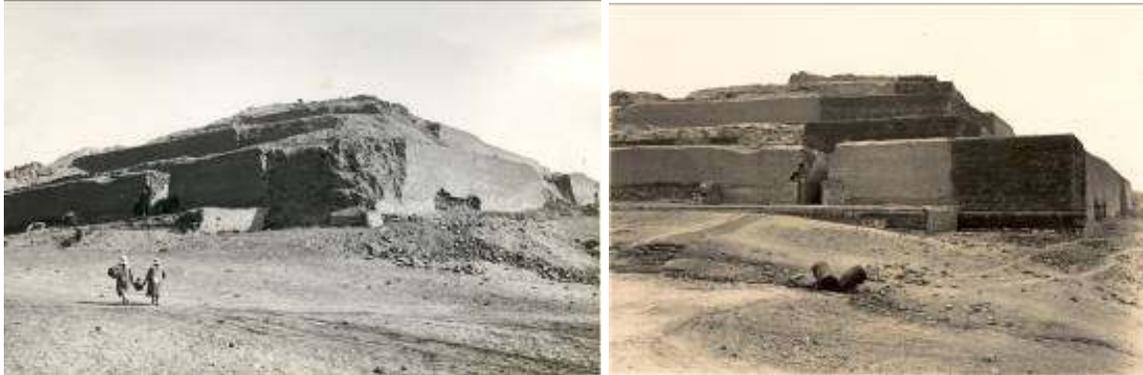
Los trabajos más antiguos de conservación los realizó Julio C. Tello a principios de la década de 1940 (Fig.3-A). No existe una publicación con el informe detallado, pero es posible conocer parte de las intervenciones a partir de sus cuadernos de campo y las fotografías de su archivo. Las intervenciones más importantes se encuentran en el vértice del Frontis Norte y Este, donde hasta ahora se mantiene el área conservada. En esta sección se reconstruyó parte de los muros de revestimiento (Fig.3-B). Tras más de 70 años, la intervención en esta esquina continúa en pie. Aunque es posible que sólo fuera reconstruido con fines estéticos, el muro de revestimiento continúa protegiendo el núcleo de la primera plataforma (Fig.4), asegurando la estabilidad estructural de las plataformas superiores. El problema es la erosión de los adobes, y sobre todo, del mortero con el cual fueron unidos.

Fig. 3. A) y B) Vista de la esquina Noreste del Templo del Sol antes y después de su conservación.
Fotos: Archivo Tello.

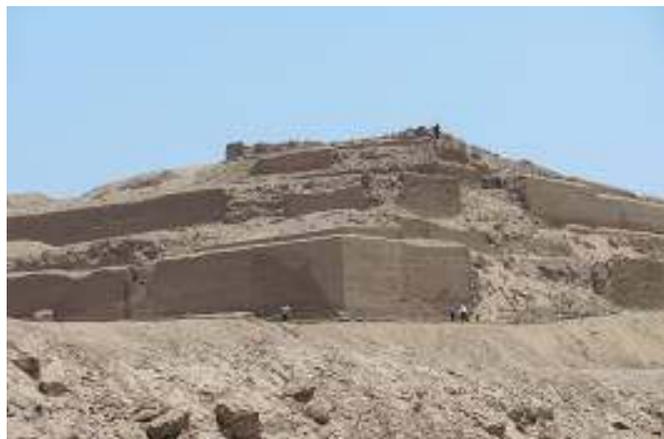
Fig. 4. Vista de la esquina Noreste del Templo del Sol en la actualidad. Foto: Autores.

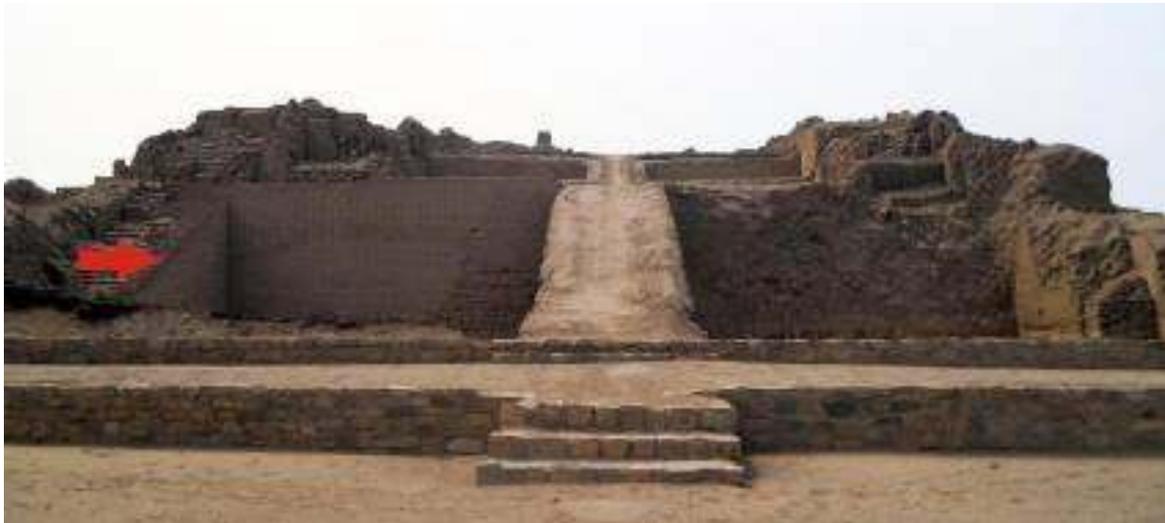
En 1957, un equipo dirigido por Jiménez Borja excavó el conjunto de la PCR01. El cual, tras ser abandonado en época colonial, había sufrido daños en sus paramentos a causa de un intenso movimiento sísmico y posteriormente fue cubierto progresivamente por arena de origen eólico. Luego de los trabajos de excavación, se hicieron los trabajos de restauración en la fachada Este del edificio, dejando como testigo la fachada Oeste, que sólo se limpió y desescombró. Para la reconstrucción de la fachada Este se utilizaron

Fig. 5. La flecha roja indica el área intervenida por Jiménez Borja en el frontis Noreste del edificio principal de la PCR 01. Foto: Autores.

La diferencia en el grado de intervención de ambos lados de la fachada, nos sirve para analizar comparativamente el comportamiento en el tiempo de ambas partes. La parte consolidada requiere hoy trabajos de conservación luego del terremoto del 2007, que produjo pérdidas irreparables de su valor cultural. La parte reconstituida, aunque parezca agresiva, mantiene su estabilidad y la de las partes superiores que dependen de ella.

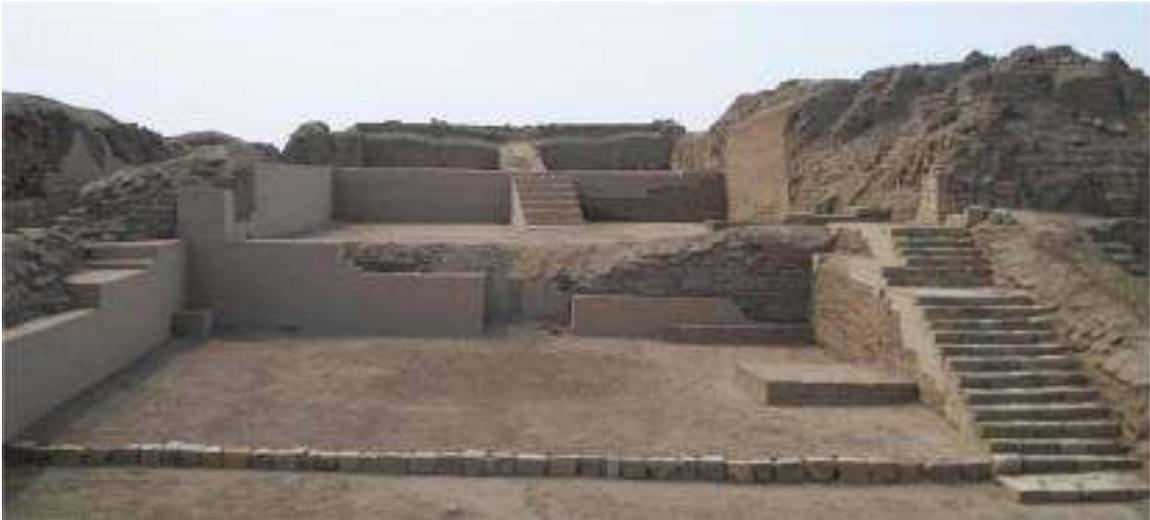
A mediados de la década de 1990, Jesús Ramos retoma los trabajos de conservación en la PCR01. Se consolidaron y protegieron los muros que presentaban faltantes debido a colapsos ocasionados por movimientos sísmicos (Fig.8). Para ello, se usaron adobes nuevos, colocados con tierra seca en lugar de mortero, en las zonas que presentaban faltantes. La mayor parte de las áreas intervenidas se han mantenido estables hasta hoy. En los recintos no intervenidos, se han ido sumando los daños provocados por los movimientos sísmicos del siglo pasado, y el de Pisco en el 2007, que han originado rajaduras y algunos colapsos menores (Pozzi-Escot y Chávez, 2008).

Fig.6. Intervenciones realizadas por J. Ramos en la plaza lateral de la PCR 01. Foto: Autores.

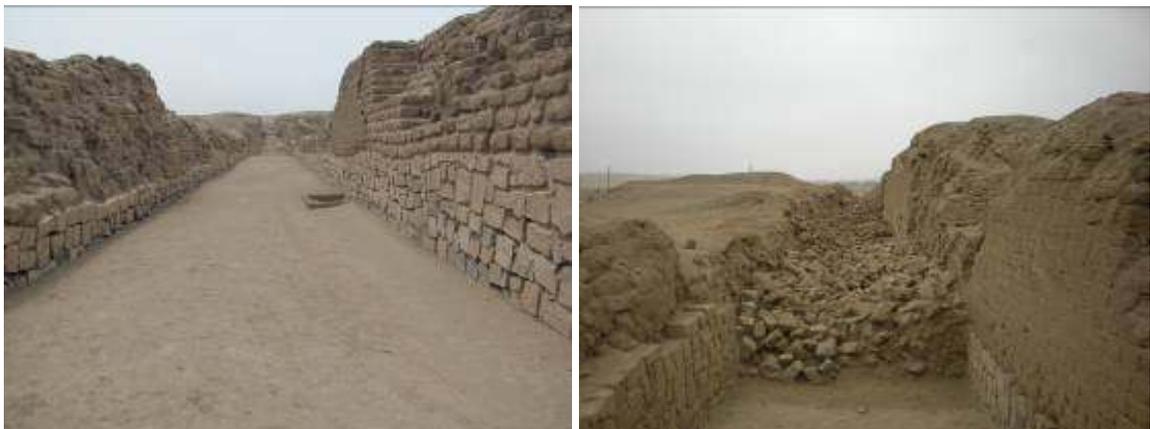
La Calle Norte-Sur, principal vía de acceso y circulación interna del santuario, fue construida por los Ychma entre los años 1380 a 1440 d.C., y estuvo interconectada al camino Inca denominado Qhapac Ñan. La calle estaba delimitada por dos muros de piedra y adobe de 3 m. de ancho y de 4 a 6 m. de alto (Fig.7-A). La base fue construida dentro de una zanja de 30 cm. de profundidad, directamente sobre apisonados endebles o arena. La falta de una base sólida y las características del suelo representaron, en sus primeros años de uso, un problema estructural que fue aminorado por el reforzamiento de la base debido a la acumulación progresiva de arena eólica.

Fig. 7- A) y B) Vista del tramo norte de la Calle Norte-Sur excavado en 2009 y vista desde el sur de los muros colapsados por efecto de los sismos. Fotos: Autores.

Aparentemente, los muros resistieron los temblores y las evidencias arqueológicas apuntan a que sólo colapsaron ante el intenso movimiento sísmico ocurrido en 1687 (Fig.7-B), tras lo cual se sucedieron otros derrumbes menores producidos por daños estructurales y/o por otros sismos. El registro arqueológico del derrumbe reveló que

además del colapso de las partes altas de los muros, habían colapsado básicamente las caras externas. Esto se debe al encuentro brusco o chapoteo de ondas sísmicas (en dirección Este-Oeste), que se produce cerca del borde del muro de fachada, cuando se acaba el medio sólido de transmisión de ondas, y éstas retornan y chocan con el resto del tren de ondas sísmicas que sigue llegando, según expresa Vargas.

- Reintegrar los bloques de piedra colapsados usando mortero de barro, ya que estos protegen el muro de la erosión y posibles filtraciones de agua.
- Devolver los muros desfasados a su posición original, para lo cual el bloque desplazado fue liberado del resto del muro y devuelto a su posición original por presión mecánica, para luego ser nuevamente unido al resto del muro usando adobes y mortero.
- Reponer adobes y piedras, sólo en caso de que fueran elementos indispensables para la consolidación estructural de los muros. Todas las acciones fueron realizadas usando mortero.

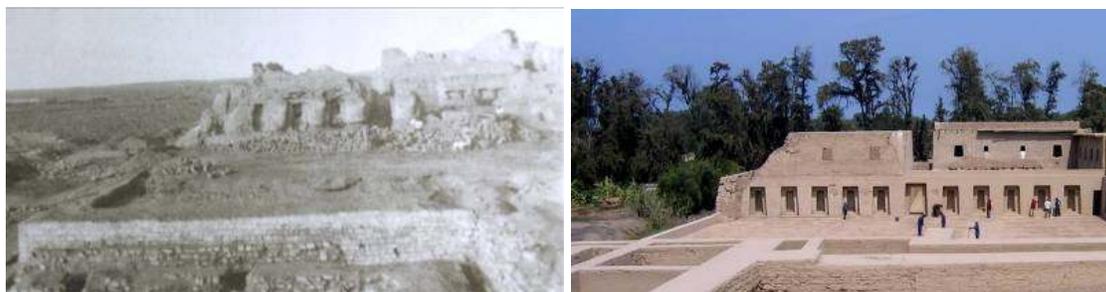
plataforma y algunos segmentos de muros de los recintos (Fig.9-A). Los grandes terremotos que ocasionaron los colapsos principales fueron, sin duda, los de 1687 y 1746, de gran poder destructivo, ya que los primeros cronistas españoles llegaron a ver el edificio en pleno funcionamiento, antes de estas catástrofes, e incluso se registra ocupación colonial.

Existe una nota en el archivo Tello que expresa que la construcción con materiales locales (tierra, paja, caña), se realizó sobre los escombros de un Acllawasi construido en piedra por los Incas, que los terremotos colapsaron. Tras su reconstrucción en el siglo XX, el edificio soportó cuatro movimientos sísmicos de mediana intensidad (1966, 1970, 1974 y 2007), los cuales produjeron los daños estructurales que actualmente se observan (Fig. 9-B). El análisis estructural realizado por Vargas determinó la existencia de deficiencias constructivas en la reconstrucción, como la fundación sobre material de relleno o depósitos de arena suelta, la mala calidad de la tierra usada para la fabricación del adobe, el excesivo espesor del mortero de junta, la deficiente trabazón entre los bloques de adobe, el uso de dinteles cortos y la inexistente conexión entre techos y muros (³).

Fig. 9 A) y B). Destrucción del Acllawasi producida por 500 años de terremotos e imagen del edificio reconstruido y en su estado actual. Foto: A) Archivo Tello (1940) -B) Autores.

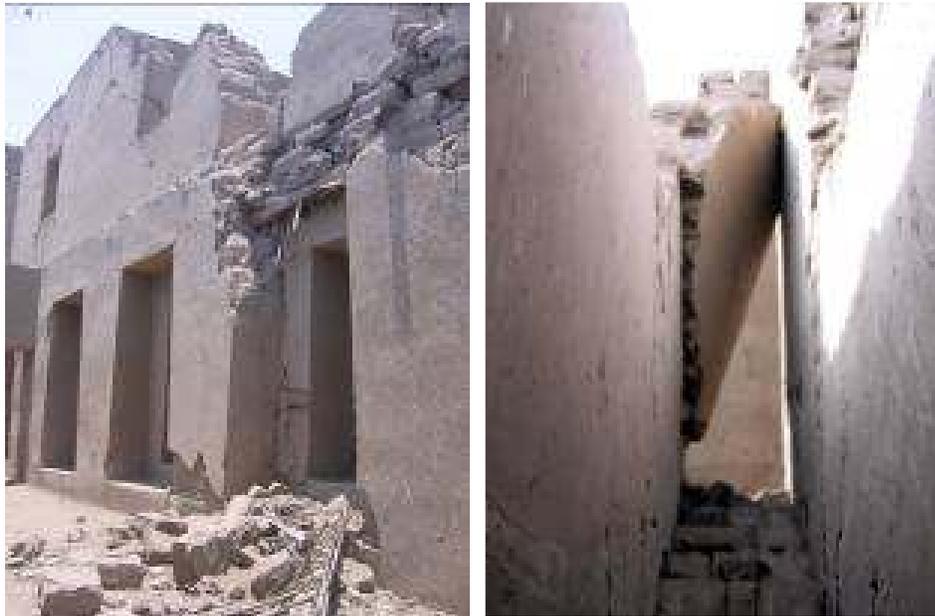
Vargas sostiene que el daño estructural acumulado por los sismos, las deficiencias constructivas y el tipo de suelo sobre el cual fue construido provocaron que este edificio fuera el más afectado dentro del santuario durante el terremoto del 2007 de 7.9 grados de magnitud (Fig.10 A y B). A su criterio,

“los sismos volverán a destruir el edificio tantas veces como sea reparado con los mismos materiales y criterios estructurales semejantes. La situación creada en el Acllawasi, donde se corrobora la destrucción de gran parte de lo reconstruido en el último siglo, se repite universalmente en bienes patrimoniales de tierra ubicados en áreas sísmicas. Esto se debe a que el material de tierra es pesado, débil y frágil, para construir en zonas sísmicas. Basta con recordar un ejemplo reciente e

Fig. 10 A) y B). Efectos del sismo del 15 de agosto del 2007. Fotos: Autores.

- Formular un programa de investigación arqueológica y de conservación, diseñado por un equipo multidisciplinario, que parta del estudio y análisis del registro de la intervención realizada por J.C. Tello.
- Paralelamente, resolver casos urgentes de apuntalamiento, inyección para reparar fisuras en casos en que no hay deformación permanente y demolición parcial con reconstitución para casos donde hay deformación permanente o exceso de agrietamiento.

Adicionalmente, y adoptando la recomendación dada por Ricardo Morales, conservador del Plan de Manejo de Pachacamac, consideramos que es necesario evaluar la forma de restaurar el sistema original de drenaje, debido a que algunos sectores del Acllawasi pueden estar siendo afectados por filtraciones de agua (⁴).
