TRABAJOS CONSERVACION EN EL TEMPLO PINTADO DE PACHACAMAC

Denise Pozzi-Escot

Tema 3: Conservación y Gestión de Sitios Arqueológicos

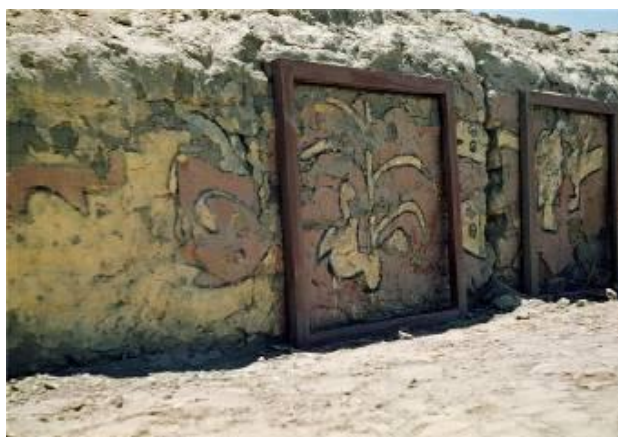
Fig. 2 - Detalle de diseños de la pintura mural en el Frontis Norte, parcialmente perdidos
(créditos: Paul Hanna, 1940)

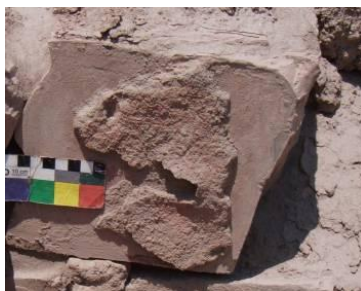
Fig. 4- Área seleccionada para aplicación de solución de almidón de arroz
(crédito: G.Pacheco, 2008)

Hemos tenido resultados favorables con todos ellos. Sin embargo, el almidón de arroz parece ser el de mayor eficacia y con el tiempo de fermentación ideal en el rango de 1 a 3 semanas, al término del cual se obtiene una sustancia azucarada y con un grado de alcohol y gomosidad ideales para la adherencia de enlucidos. Al cabo de dos días, cuando la capa de enlucido esta completamente seca, se presenta totalmente consolidada. (Fig. 4 y 5)

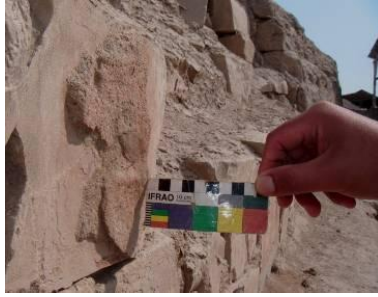
Fig. 5- Detalle de capa de enlucido con pintura mural sobre piedra, después de dos días de haber aplicado la solución de almidón de arroz (crédito: G.Pacheco, 2008)
