# LA CONSERVACIÓN DEL SANTUARIO DE PACHACAMAC Y LOS TERREMOTOS

**Tema 1:** Arquitectura Latinoamericana en riesgo: Terremotos, Lluvias y Daño por Inundaciones

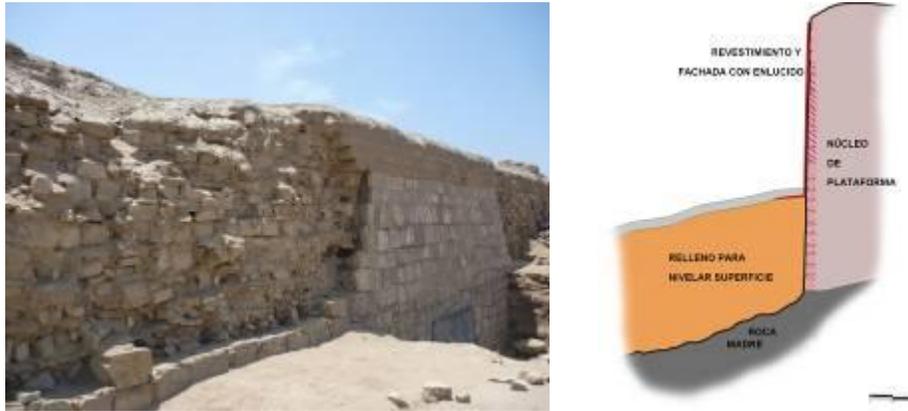
revestimiento (Fig.2). Los núcleos de las plataformas son sólidos y están compuestos por adobes y piedras unidos por mortero, de modo que constituyen una estructura resistente a los sismos. En la parte externa de los núcleos se adosaron muros de revestimiento, que constituyen la fachada del edificio (Fig.2-B). Estos muros están compuestos por un segmento inferior de piedra sobre el cual se construyó un segmento de adobe. Las excavaciones arqueológicas realizadas han comprobado que ante eventos sísmicos de gran magnitud colapsaron gran parte de los muros de revestimiento, quedando expuesto el núcleo (Fig. 2-A).

Fig. 2. A) Segmento del frontis Nor-oeste (1ra plataforma) excavado y conservado el año 2010.  
 . B) Gráfico que muestra la composición y disposición de la primera plataforma del Templo del Sol.  
 Foto y Gráfico: Autores.

El estado general de conservación del edificio puede considerarse crítico, ya que al perder parte de los muros de revestimiento, las caras de los núcleos podrían colapsar en caso de sismo. Además, la inestabilidad de las plataformas más bajas pone en riesgo la estabilidad de las plataformas superiores y la del edificio.

En el 2010, en la ejecución del Proyecto de Investigación y Conservación Templo del Sol, se retiró parte del desmonte para exponer un segmento del paramento del muro que delimita la Primera Plataforma del frontis Noroeste (Fig.2-A). El segmento expuesto, evidenció los diversos problemas que afectan el edificio. En efecto, las cargas verticales ejercen fuerte presión sobre los primeros niveles, ello agravado por los empujes horizontales que producen los sismos, que generan una secuencia de desplomes primarios, seguido por la separación de las hiladas superiores de los paramentos, que finalmente colapsan. A partir de las recomendaciones de ingeniería estructural, se

intervinieron las zonas que presentaban faltantes o estaban en peligro de colapsar, incorporando adobes y/o piedras según sea el caso, unidos con mortero de barro, con el fin de devolver estabilidad a las plataformas protegiendo el núcleo. Los problemas estructurales del edificio están siendo estudiados minuciosamente y analizados de manera interdisciplinaria.

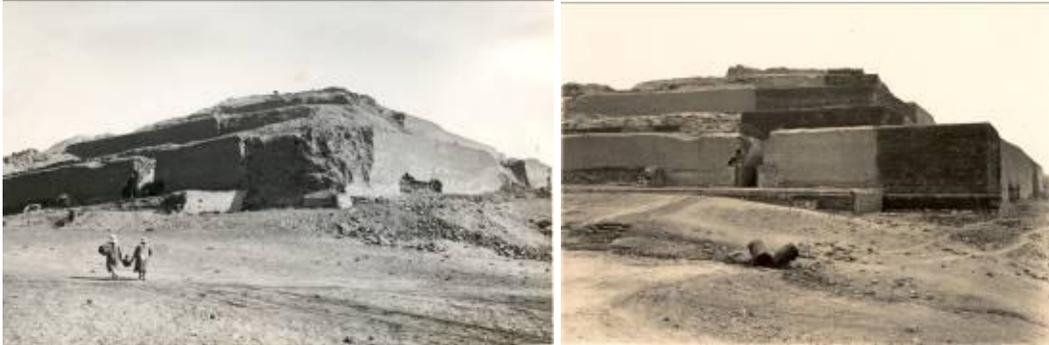
Los trabajos más antiguos de conservación los realizó Julio C. Tello a principios de la década de 1940 (Fig.3-A). No existe una publicación con el informe detallado, pero es posible conocer parte de las intervenciones a partir de sus cuadernos de campo y las fotografías de su archivo. Las intervenciones más importantes se encuentran en el vértice del Frontis Norte y Este, donde hasta ahora se mantiene el área conservada. En esta sección se reconstruyó parte de los muros de revestimiento (Fig.3-B). Tras más de 70 años, la intervención en esta esquina continúa en pie. Aunque es posible que sólo fuera reconstruido con fines estéticos, el muro de revestimiento continúa protegiendo el núcleo de la primera plataforma (Fig.4), asegurando la estabilidad estructural de las plataformas superiores. El problema es la erosión de los adobes, y sobre todo, del mortero con el cual fueron unidos.

Fig. 3. A) y B) Vista de la esquina Noreste del Templo del Sol antes y después de su conservación.  
Fotos: Archivo Tello.

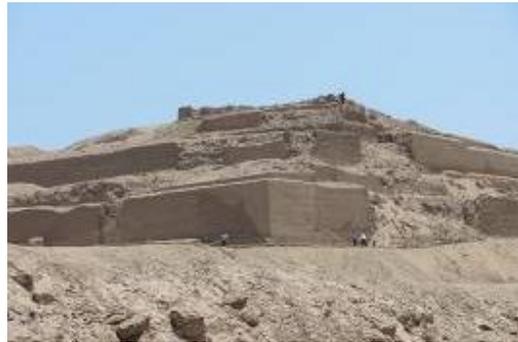
Fig. 4. Vista de la esquina Noreste del Templo del Sol en la actualidad. Foto: Autores.

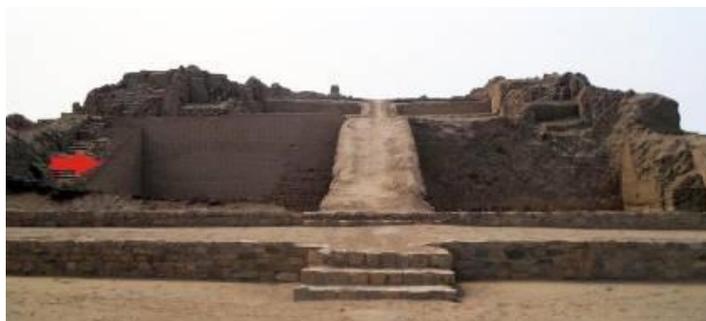
En 1957, un equipo dirigido por Jiménez Borja excavó el conjunto de la PCR01. El cual, tras ser abandonado en época colonial, había sufrido daños en sus paramentos a causa de un intenso movimiento sísmico y posteriormente fue cubierto progresivamente por arena de origen eólico. Luego de los trabajos de excavación, se hicieron los trabajos de restauración en la fachada Este del edificio, dejando como testigo la fachada Oeste, que sólo se limpió y desescombró. Para la reconstrucción de la fachada Este se utilizaron adobes nuevos de menor tamaño que los originales (Zegarra 1961-62), ya que no fue posible utilizar los adobes originales rotos a causa del sismo ocurrido en época colonial.

Fig. 5. La flecha roja indica el área intervenida por Jiménez Borja en el frontis Noreste del edificio principal de la PCR 01. Foto: Autores.

La diferencia en el grado de intervención de ambos lados de la fachada, nos sirve para analizar comparativamente el comportamiento en el tiempo de ambas partes. La parte consolidada requiere hoy trabajos de conservación luego del terremoto del 2007, que produjo pérdidas irreparables de su valor cultural. La parte reconstituida, aunque parezca agresiva, mantiene su estabilidad y la de las partes superiores que dependen de ella.

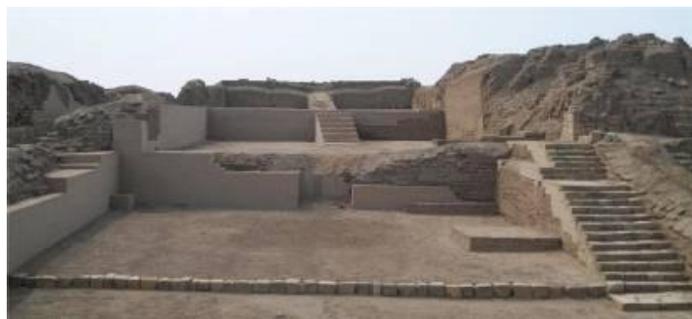
A mediados de la década de 1990, Jesús Ramos retoma los trabajos de conservación en la PCR01. Se consolidaron y protegieron los muros que presentaban faltantes debido a colapsos ocasionados por movimientos sísmicos (Fig.8). Para ello, se usaron adobes nuevos, colocados con tierra seca en lugar de mortero, en las zonas que presentaban faltantes. La mayor parte de las áreas intervenidas se han mantenido estables hasta hoy. En los recintos no intervenidos, se han ido sumando los daños provocados por los movimientos sísmicos del siglo pasado, y el de Pisco en el 2007, que han originado rajaduras y algunos colapsos menores (Pozzi-Escot y Chávez, 2008).

Fig.6. Intervenciones realizadas por J. Ramos en la plaza lateral de la PCR 01. Foto: Autores.

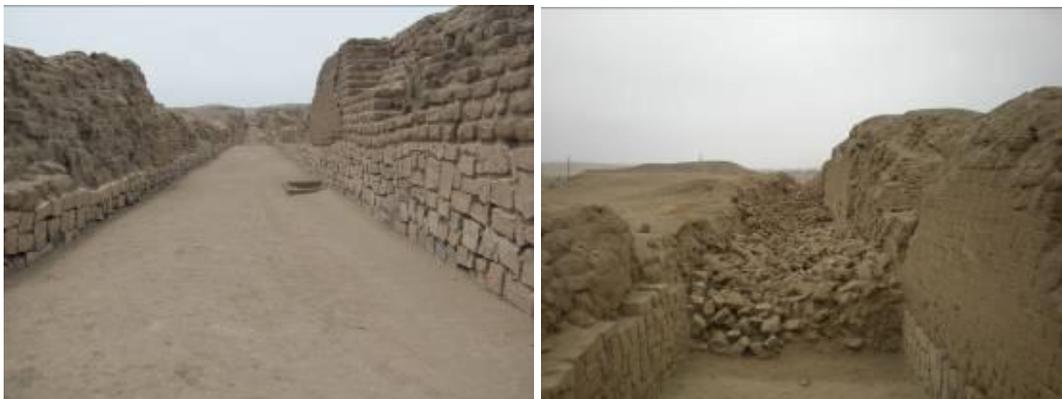
La Calle Norte-Sur, principal vía de acceso y circulación interna del santuario, fue construida por los Ychma entre los años 1380 a 1440 d.C., y estuvo interconectada al camino Inca denominado Qhapac Ñan. La calle estaba delimitada por dos muros de piedra y adobe de 3 m. de ancho y de 4 a 6 m. de alto (Fig.7-A). La base fue construida dentro de una zanja de 30 cm. de profundidad, directamente sobre apisonados endebles o arena. La falta de una base sólida y las características del suelo representaron, en sus primeros años de uso, un problema estructural que fue aminorado por el reforzamiento de la base debido a la acumulación progresiva de arena eólica.

Fig. 7- A) y B) Vista del tramo norte de la Calle Norte-Sur excavado en 2009 y vista desde el sur de los muros colapsados por efecto de los sismos. Fotos: Autores.

Aparentemente, los muros resistieron los temblores y las evidencias arqueológicas apuntan a que sólo colapsaron ante el intenso movimiento sísmico ocurrido en 1687 (Fig.7-B), tras lo cual se sucedieron otros derrumbes menores producidos por daños estructurales y/o por otros sismos. El registro arqueológico del derrumbe reveló que además del colapso de las partes altas de los muros, habían colapsado básicamente las caras externas. Esto se debe al encuentro brusco o chapoteo de ondas sísmicas (en dirección Este-Oeste), que se produce cerca del borde del muro de fachada, cuando se acaba el medio sólido de transmisión de ondas, y éstas retornan y chocan con el resto del tren de ondas sísmicas que sigue llegando, según expresa Vargas.

- Reintegrar los bloques de piedra colapsados usando mortero de barro, ya que estos protegen el muro de la erosión y posibles filtraciones de agua.
- Devolver los muros desfasados a su posición original, para lo cual el bloque desplazado fue liberado del resto del muro y devuelto a su posición original por presión mecánica, para luego ser nuevamente unido al resto del muro usando adobes y mortero.
- Reponer adobes y piedras, sólo en caso de que fueran elementos indispensables para la consolidación estructural de los muros. Todas las acciones fueron realizadas usando mortero.

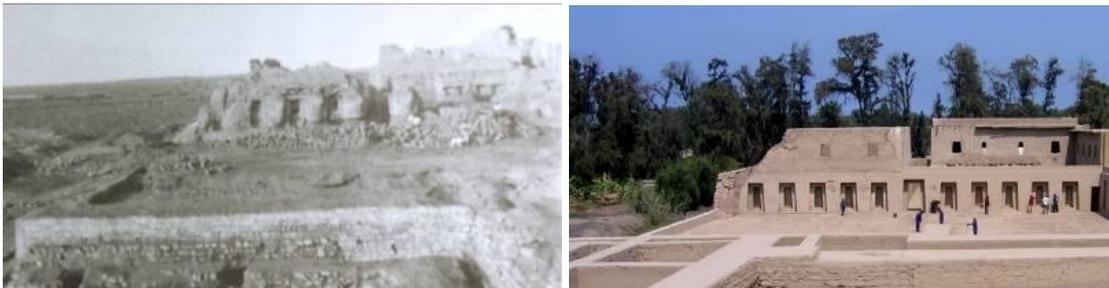
En 1940 Julio C. Tello excavó e inició su reconstrucción. Por la época en que fue reconstruido, el registro y la intervención realizada no cumplen con los lineamientos actuales de las cartas internacionales de conservación <sup>(2)</sup>. Las fotografías de la excavación dan cuenta de que el edificio había colapsado, quedando en pie sólo la plataforma y algunos segmentos de muros de los recintos (Fig.9-A). Los grandes terremotos que ocasionaron los colapsos principales fueron, sin duda, los de 1687 y 1746, de gran poder destructivo, ya que los primeros cronistas españoles llegaron a ver el edificio en pleno funcionamiento, antes de estas catástrofes, e incluso se registra ocupación colonial.

Existe una nota en el archivo Tello que expresa que la construcción con materiales locales (tierra, paja, caña), se realizó sobre los escombros de un Acllawasi construido en piedra por los Incas, que los terremotos colapsaron. Tras su reconstrucción en el siglo XX, el edificio soportó cuatro movimientos sísmicos de mediana intensidad (1966, 1970, 1974 y 2007), los cuales produjeron los daños estructurales que actualmente se observan (Fig. 9-B). El análisis estructural realizado por Vargas determinó la existencia de deficiencias constructivas en la reconstrucción, como la fundación sobre material de relleno o depósitos de arena suelta, la mala calidad de la tierra usada para la fabricación del adobe, el excesivo espesor del mortero de junta, la deficiente trabazón entre los bloques de adobe, el uso de dinteles cortos y la inexistente conexión entre techos y muros <sup>(3)</sup>.

Fig. 9 A) y B). Destrucción del Acllawasi producida por 500 años de terremotos e imagen del edificio reconstruido y en su estado actual. Foto: A) Archivo Tello (1940) -B) Autores.

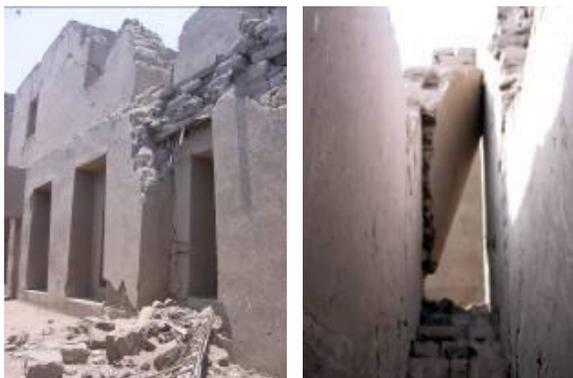
Vargas sostiene que el daño estructural acumulado por los sismos, las deficiencias constructivas y el tipo de suelo sobre el cual fue construido provocaron que este edificio fuera el más afectado dentro del santuario durante el terremoto del 2007 de 7.9 grados de magnitud (Fig.10 A y B). A su criterio,

Fig. 10 A) y B). Efectos del sismo del 15 de agosto del 2007. Fotos: Autores.

- Formular un programa de investigación arqueológica y de conservación, diseñado por un equipo multidisciplinario, que parta del estudio y análisis del registro de la intervención realizada por J.C. Tello.
- Paralelamente, resolver casos urgentes de apuntalamiento, inyección para reparar fisuras en casos en que no hay deformación permanente y demolición parcial con reconstitución para casos donde hay deformación permanente o exceso de agrietamiento.

Adicionalmente, y adoptando la recomendación dada por Ricardo Morales, conservador del Plan de Manejo de Pachacamac, consideramos que es necesario evaluar la forma de restaurar el sistema original de drenaje, debido a que algunos sectores del Acllawasi pueden estar siendo afectados por filtraciones de agua <sup>(4)</sup>.
