**La cooperación científica francesa
en Latinoamérica:**

**Avances recientes en datación
y arqueometría en los Andes**

Investigación y conservación en el santuario de Pachacamac, Lima, Perú

Denise Pozzi-Escot

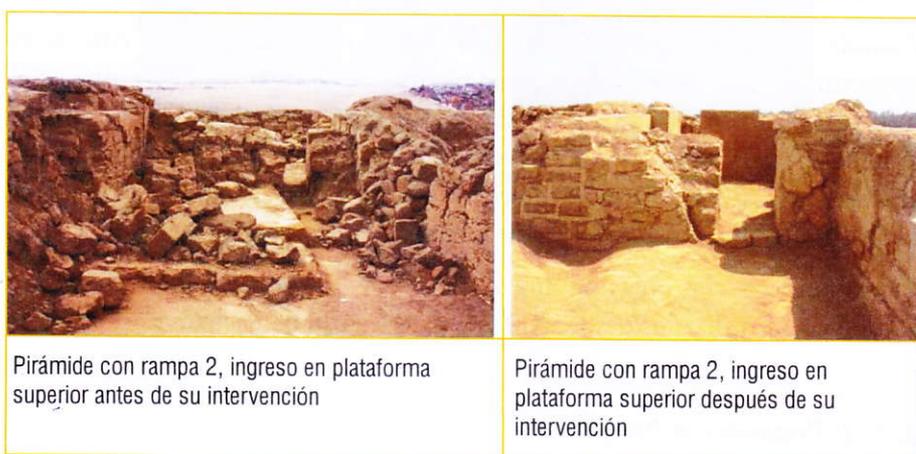
Figura 5 – Trabajos de conservación en la Pirámide con Rampa n.º 2
© Archivo MSPAC

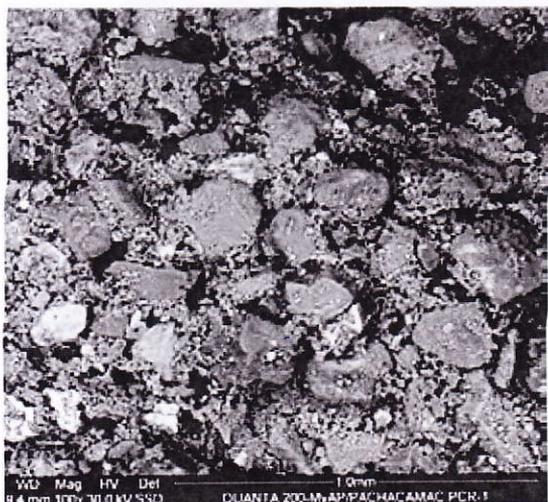
Figura 6 – Microscopía electrónica de barrido, muestra de adobe de la Pirámide con Rampa n.º 1 para su caracterización

Este último año hicimos una serie de análisis: granulométricos por sedimentación, estabilidad de las estructuras, difracción de Rayos X, fluorescencia de Rayos X, microscopía electrónica de barrido, etc., para tener un estudio más completo del tipo de material y sus características, así como para poder intervenir con mayor

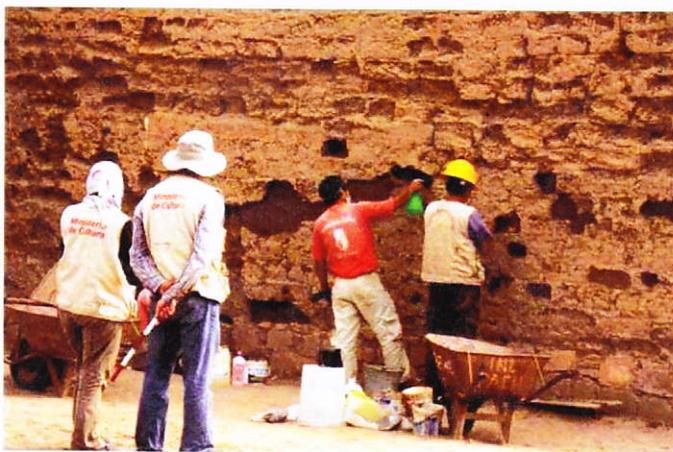
Figura 7 – Labores de conservación en la Pirámide con Rampa n.º 1
© Archivo MSPAC

La situación actual de este edificio es, en algunos sectores, bastante precaria, ya que los adobes que la conforman se han ido deteriorando; presenta erosión basal principalmente en algunos muros y en la rampa principal. Por esta razón, se han intervenido diferentes puntos, sobre todo en la rampa donde los adobes tenían una serie de perforaciones hechas por insectos, lo que provoca la pérdida de rigidez de la mampostería afectada y debilita lentamente la estructura.

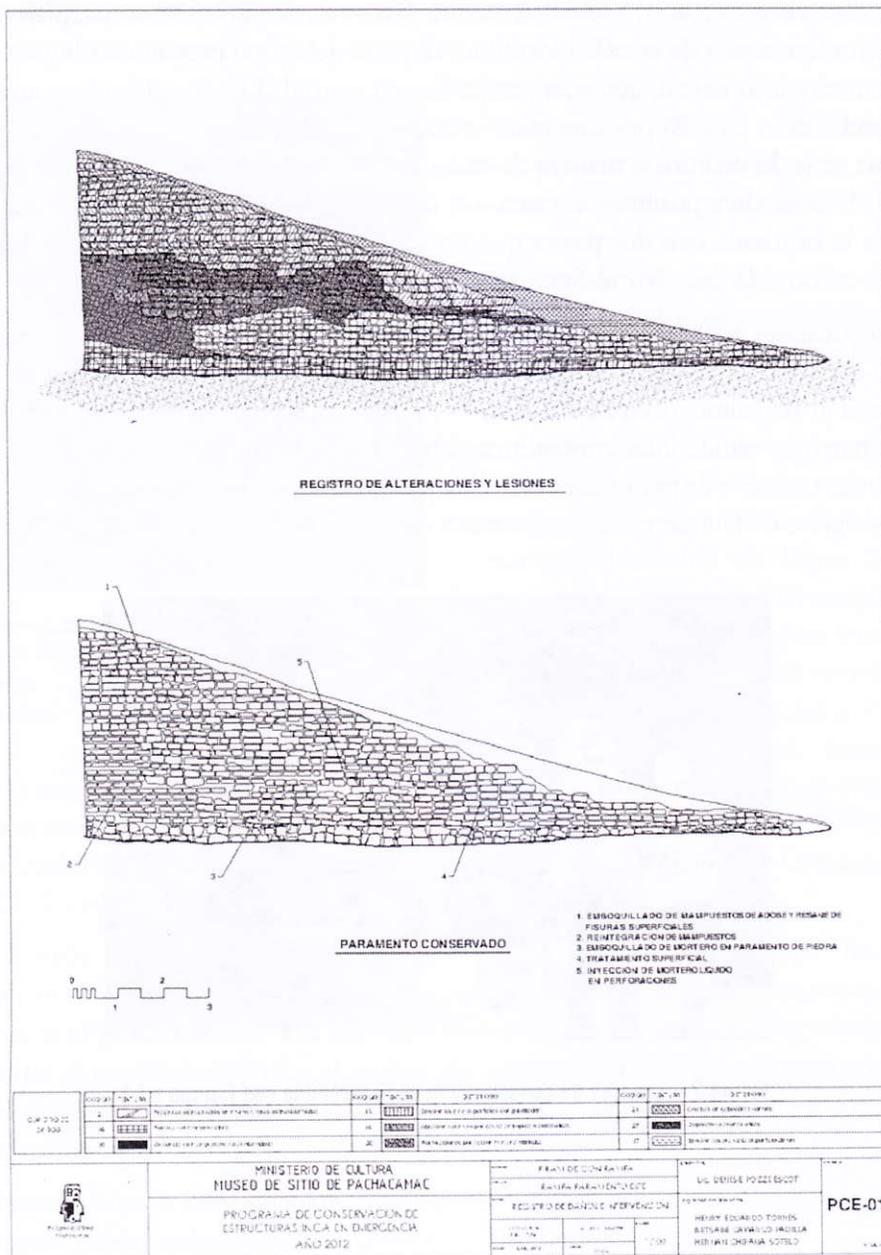
Figura 8 – Ficha de conservación, gráfico de daños e intervención en la rampa de la PCR n.º 1

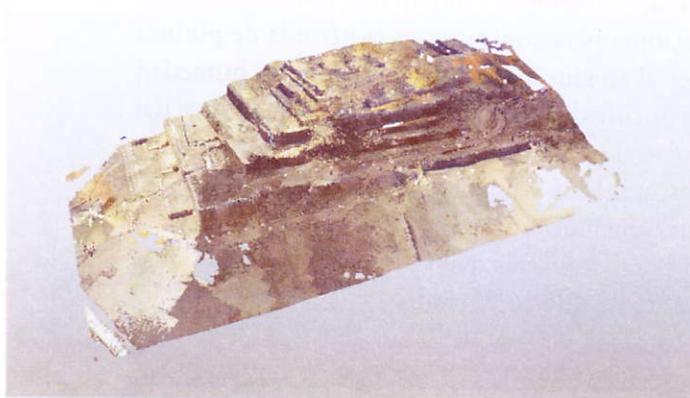
Figura 9 – Aerofoto en 3D del Templo del Sol

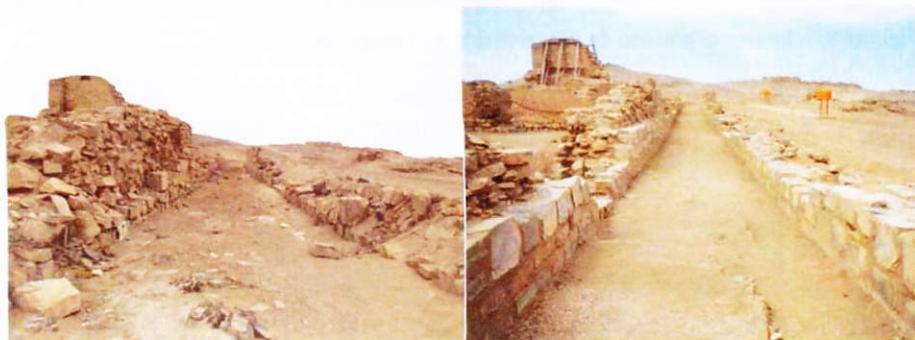
Figura 11 – Taurichumpi. Calle Este-Oeste, antes y después de intervención

El objetivo principal del programa de conservación de Taurichumpi es la intervención de los muros que estaban a punto de colapsar, afectados por los sismos ocurridos los últimos años. Los trabajos de conservación de emergencia se realizaron en la calle Este-Oeste y en los muros que tienen más de tres metros de altura, que son los de mayor elevación.

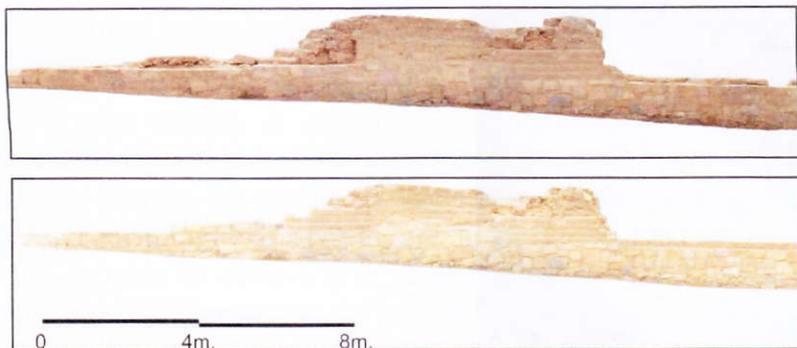
Figura 12 – Registro antes y después de la conservación en Taurichumpi

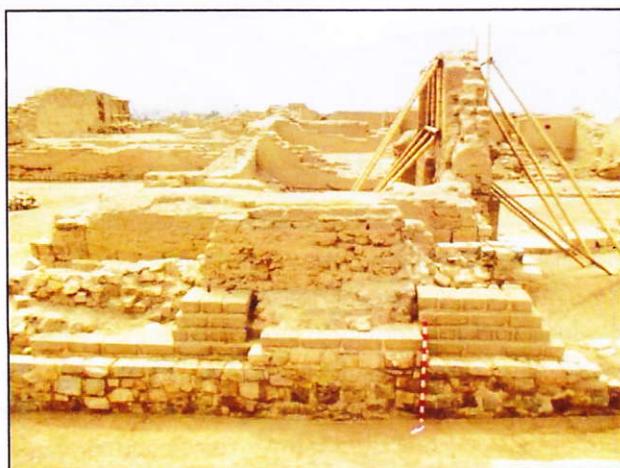
Figura 14 – Muros apuntalados en el sector Taurichumpi

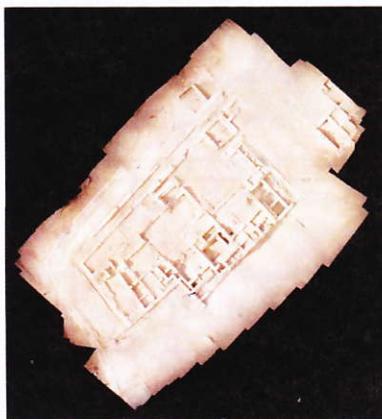
Figura 15 – Foto aérea del Taurichumpi realizada con fotogrametría

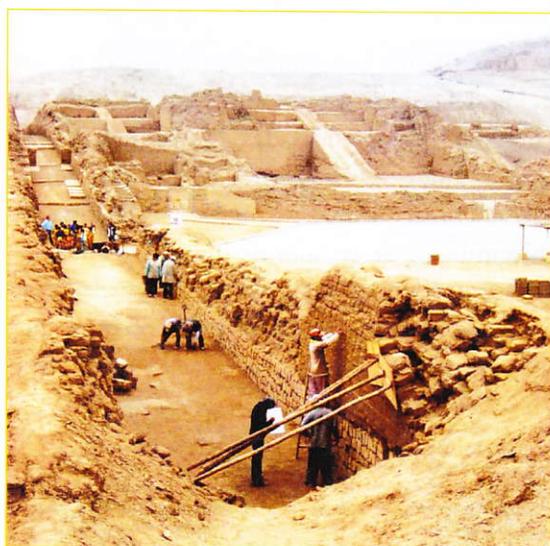
Figura 18 – Investigación en la Calle Norte-Sur, registro del paramento oeste
© Archivo MSPAC

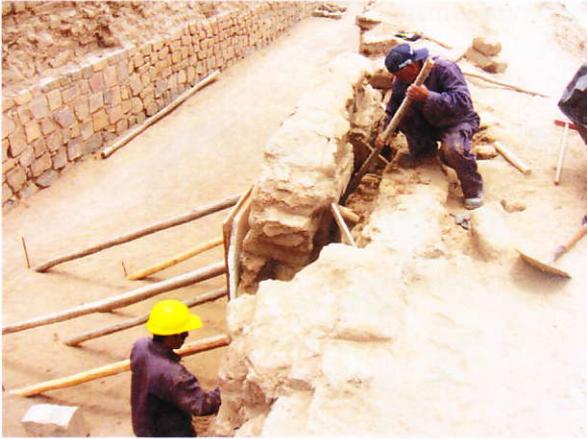
Figura 19 – Labores de conservación en la Calle Norte-Sur, paramento oeste

En las proximidades de la portada de la calle, específicamente en parte del paramento oeste, se produjeron daños por la filtración de agua debido a la presencia y desborde del canal que recorre este sector de la calle. Al proceso de deterioro, se suma la acción eólica. Aunque los gruesos depósitos de arena que cubrían la calle hacían parecer que había sido intensa, ésta solo causó la erosión de las caras de los adobes de los paramentos.

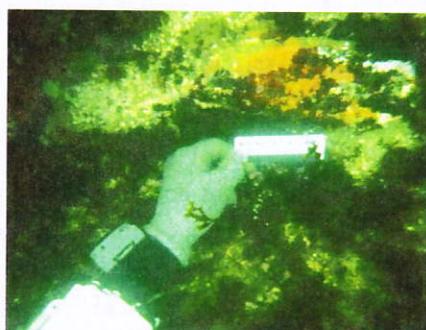
Figura 22 – Registro subacuático en la isla de Pachacamac

La existencia de muros y estructuras arquitectónicas en la superficie de la isla y los elementos identificados bajo el agua, sugieren la realización de actividades portuarias y prácticas de navegación que relacionarían las islas con el continente o con otras islas para el transporte de objetos y personas (figs. 21, 22).
