# PACHACAMAC: Conservación en arquitectura de tierra

Denise Pozzi-Escot (Compiladora)

Ministerio de Cultura  
Av. Javier Prado Este 2465, San Borja, Lima, Perú  
www.cultura.gob.pe

Primera edición, Lima, 2014

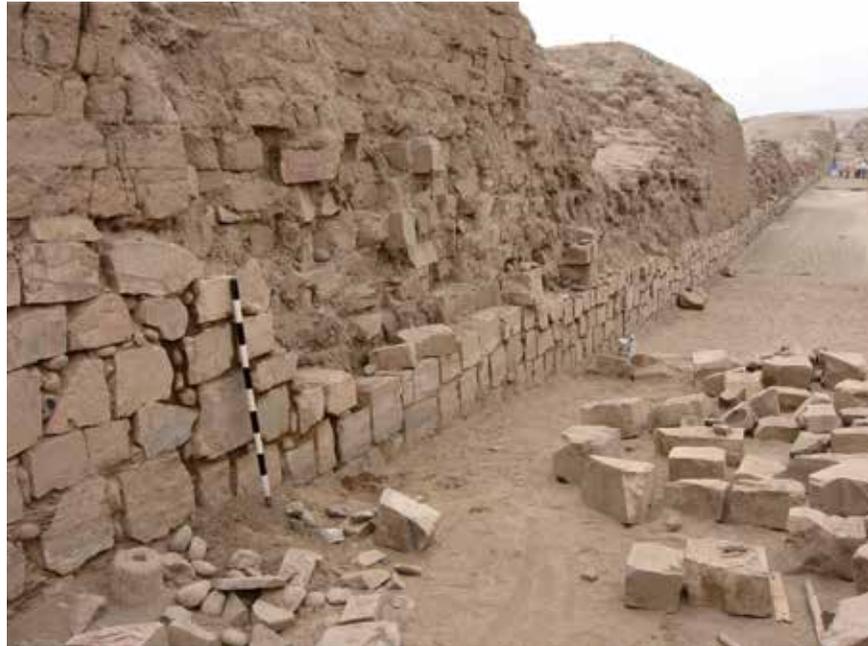
Calle Norte-Sur – Sección de muro intervenido (2010).

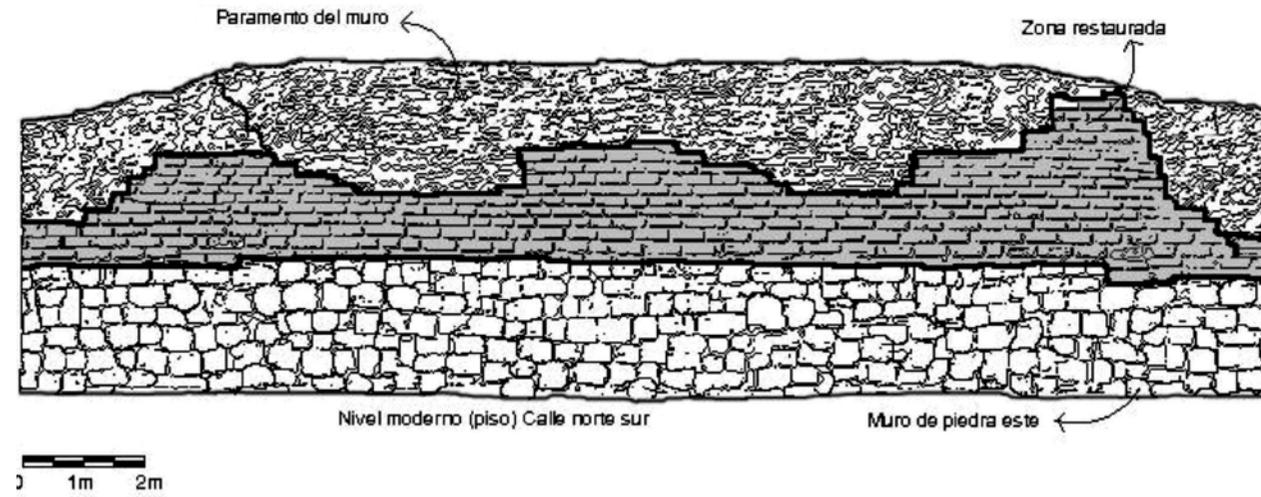
Registro gráfico de la sección intervenida en la calle Norte-Sur.

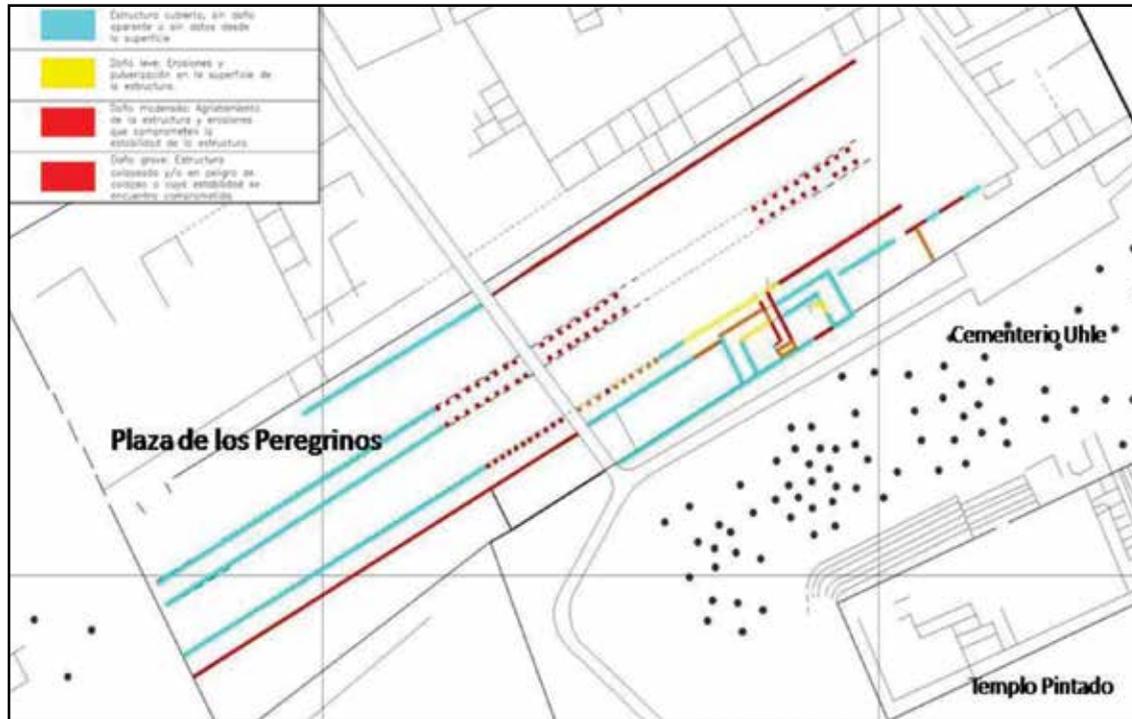
Plano de la Plaza de los Peregrinos - Diagnóstico de daños arquitectónico.

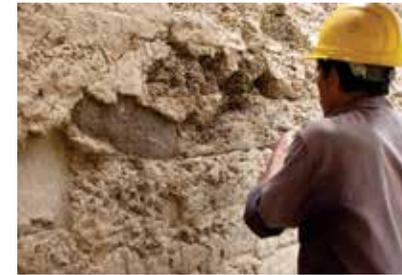
Pirámide con rampa 1 - Inyección de arcilla líquida en los adobes afectados por insectos (biodeterioro).

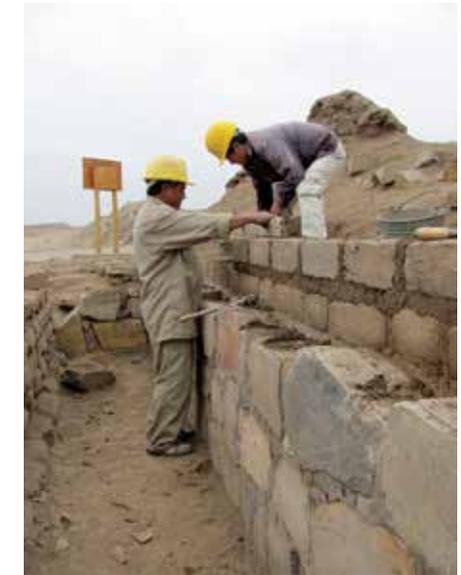
Calle Norte-Sur - Conservación del muro colapsado entre la interfase de adobe y piedra.

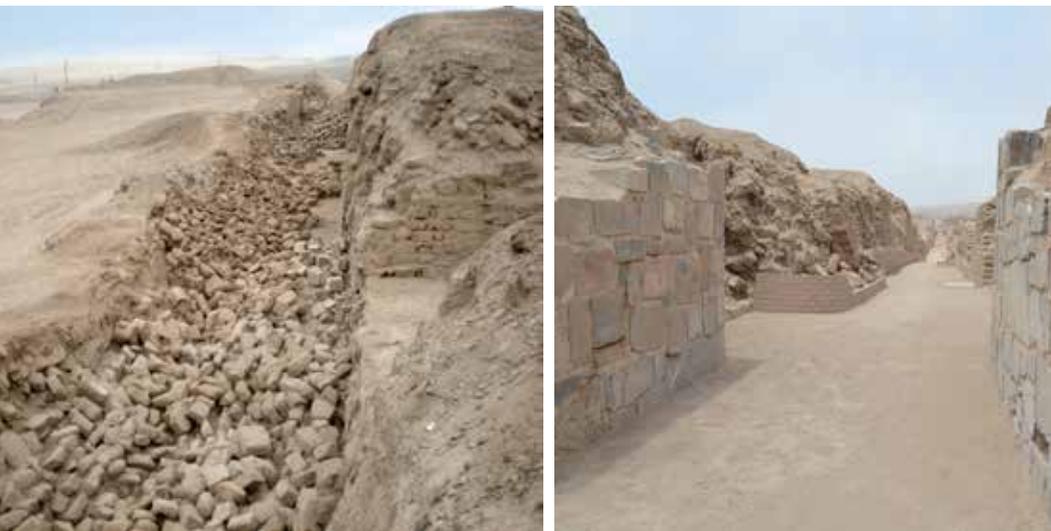
Vista de la capa de derrumbe ocasionado por sismo colonial y sección dejada como testigo.

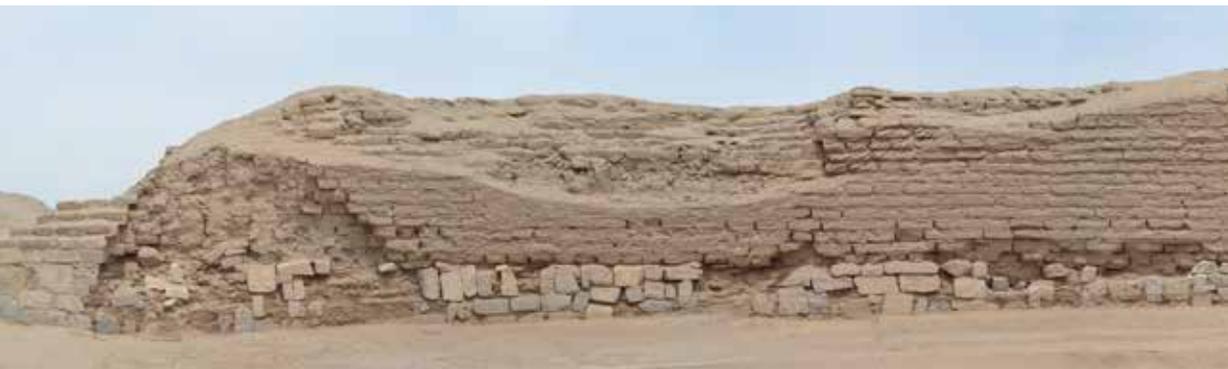
Paramento antes del trabajo de conservación.

Otro de los daños registrados fue la ausencia de bloques de piedra en varias partes del segmento de piedra del muro. Los movimientos sísmicos probablemente también fueron la causa del desprendimiento de bloques de piedra que debieron salir expulsados y ser retirados del lugar posteriormente. Por otro lado, aunque la erosión no produjo daños considerables en el paramento del muro, sí afectó a algunos adobes de la hilera ubicada entre el segmento de piedra y el de adobe, ya que estos habían sido deformados por el peso que debió ejercer el segmento superior durante los movimientos sísmicos y por ello fueron más afectados por la erosión. También se registraron evidencias de erosión en las partes del paramento que limitaban con los cúmulos de arena y derrumbe, sin que este daño repercuta negativamente en la estabilidad y preservación del muro. Finalmente, registramos pérdida total del mortero del segmento de piedra.

Se recomendó reponer los bloques de piedra faltantes debido a que son indispensables para devolver la estabilidad estructural al muro, sobre todo considerando que conserva aún gran parte de su altura original y por tanto el segmento de piedra debe soportar pesos considerables que al retirar la

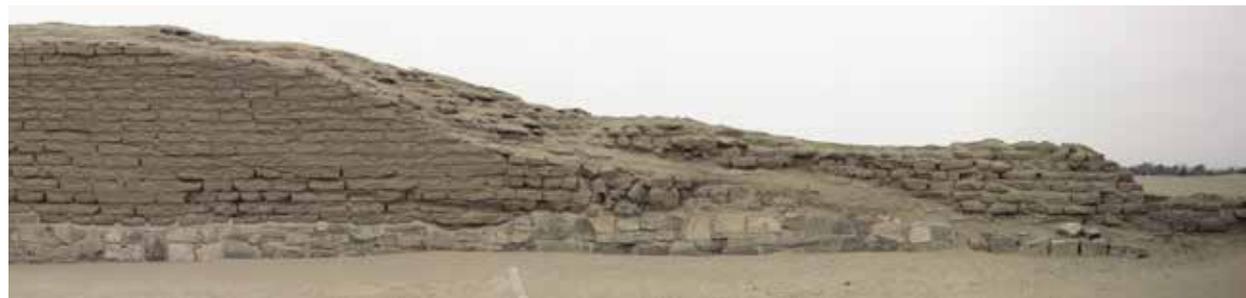
Resultado final del trabajo de conservación.

acumulación de arena y derrumbe solo se apoyan de forma vertical sobre el segmento de piedra. Teniendo en cuenta este hecho, se repusieron los adobes que estaban deformados y erosionados en la hilera ubicada entre el segmento de piedra y el de adobe. También se recomendó realizar la limpieza de la grieta lateral y su consolidación; e igualmente realizar la reposición de los adobes del paramento en el derrumbe al sur, debido a que constituyen elementos indispensables para mantener la estabilidad estructural de las partes aún en pie del segmento de adobe en este punto del muro. Además, al realizar la reposición de los adobes fue posible realizar la consolidación o sellado de la grieta, lo que evitará que esta se haga más profunda y afecte la conservación del paramento. La reposición de los adobes fue hecha con adobes nuevos en los que se grabó el año de la intervención. En este caso no se usaron adobes antiguos debido a que la intensa erosión de la zona hizo que los adobes recuperados en el derrumbe no sean aptos para su reintegración. Por otro lado, las piedras usadas en la reposición fueron canteadas en una cantera ubicada en el límite noreste del santuario y la intervención fue señalizada colocando una geomalla de color negro en el contorno de las piedras nuevas. Finalmente, se recomendó emboquillar toda la sección de piedra, ya que el mortero se había perdido totalmente y el segmento soportaba mucho peso por conservar gran parte de su altura original.

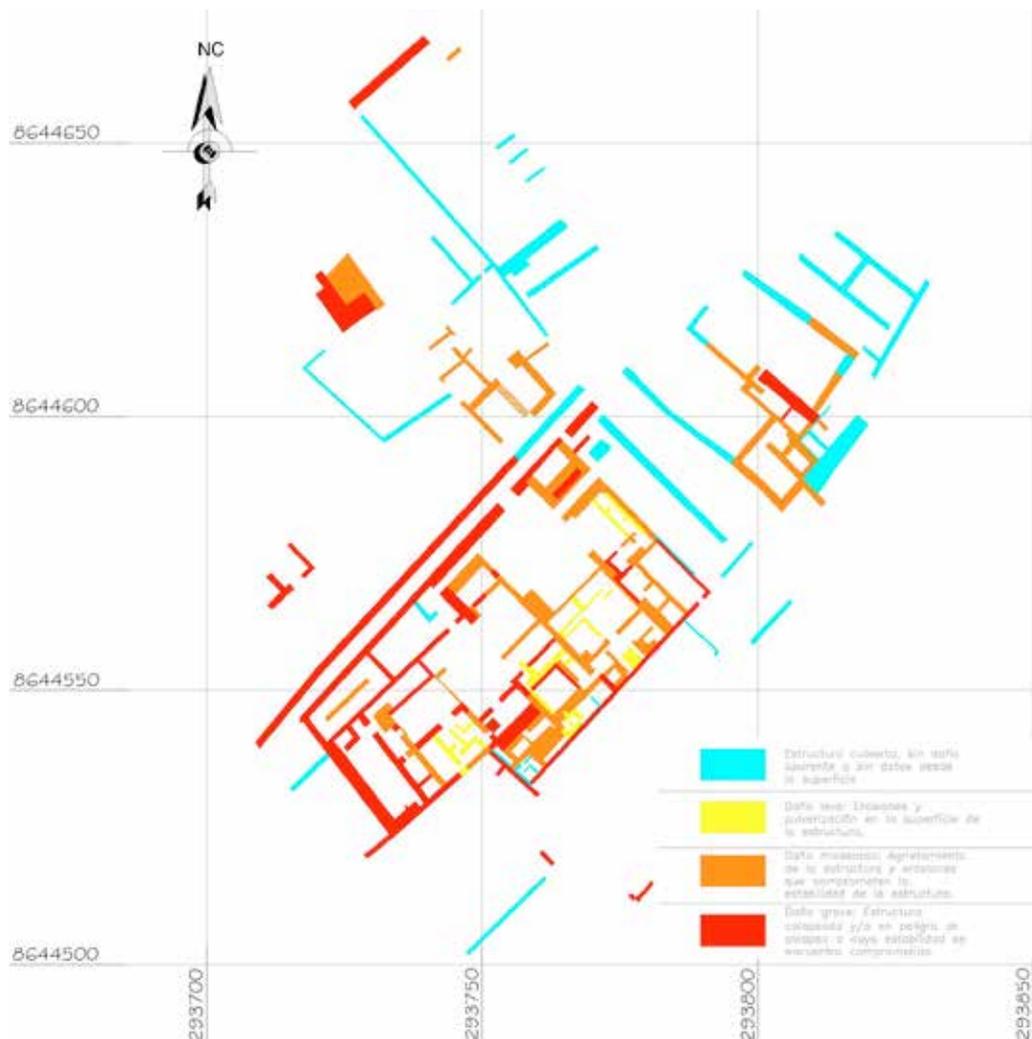
Estado de conservación de los muros del sector A de Taurichumpi.

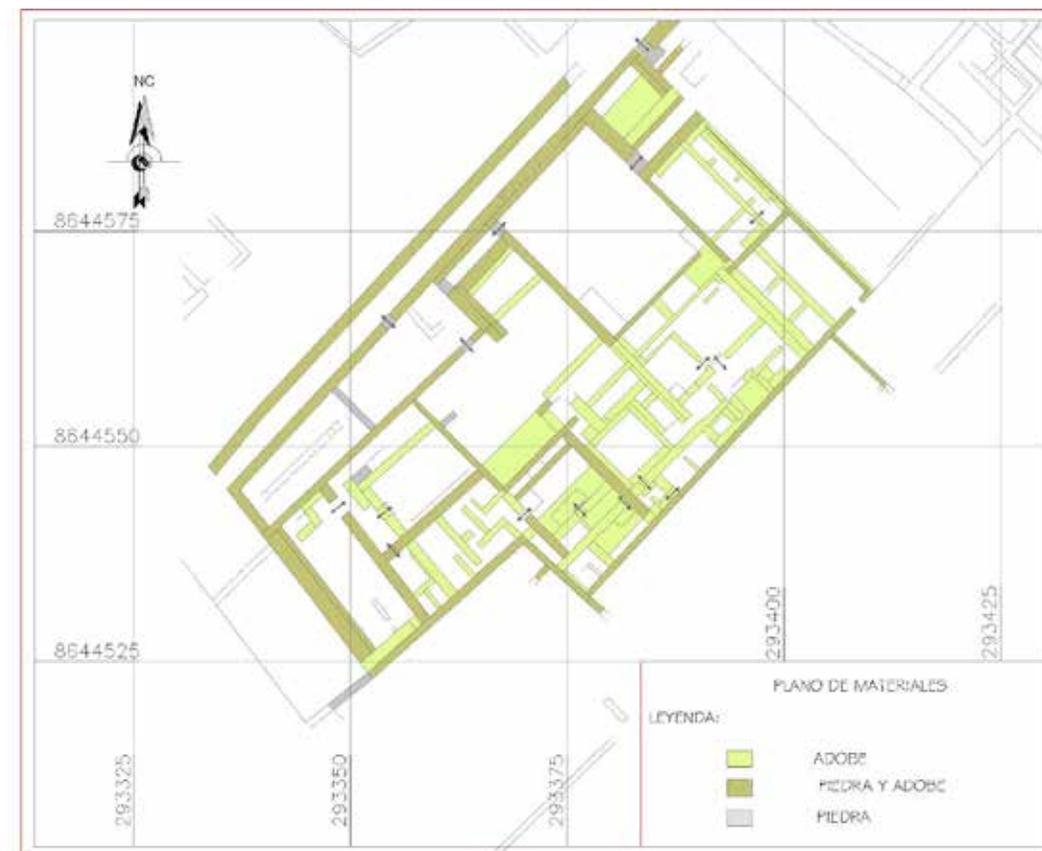
Materiales utilizados en la construcción de los muros de Taurichumpi.

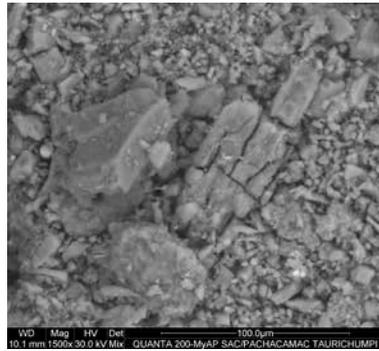
Lutita con evidencia de cuarzo, micas, carbón y arcilla.

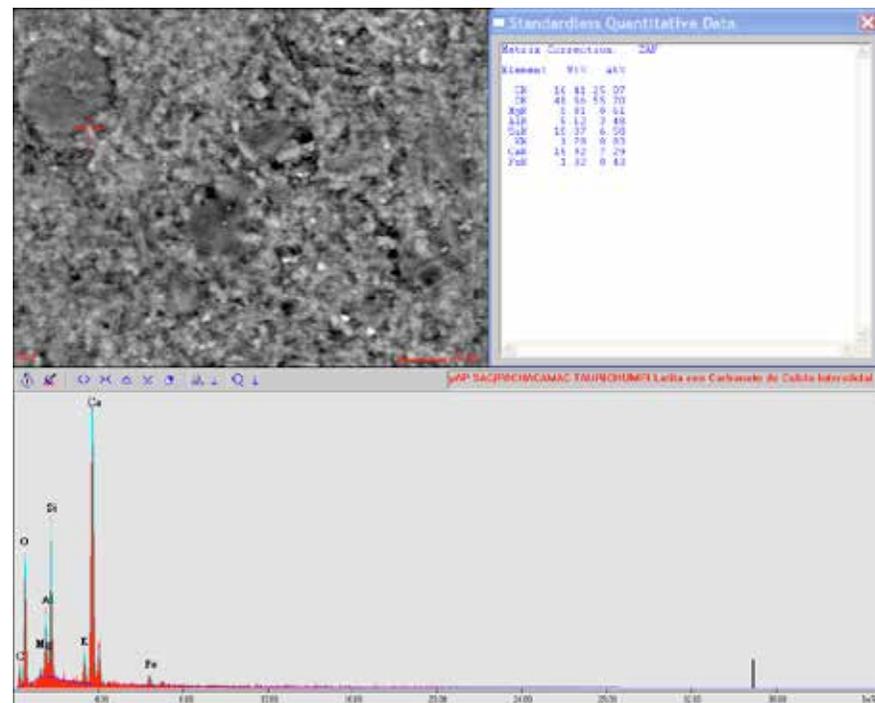
Estudio de una muestra de roca, con ocurrencia de carbonato de calcio intersticial.

Inicialmente, se asociaba el acelerado deterioro de las rocas a la presencia de sales producto de la evaporación marina, pero las pruebas realizadas demostraron que hay poca presencia de cloruros y sodio. Lo que parecía ser sales corresponde según los datos obtenidos mediante la técnica MEB a carbonato de calcio.

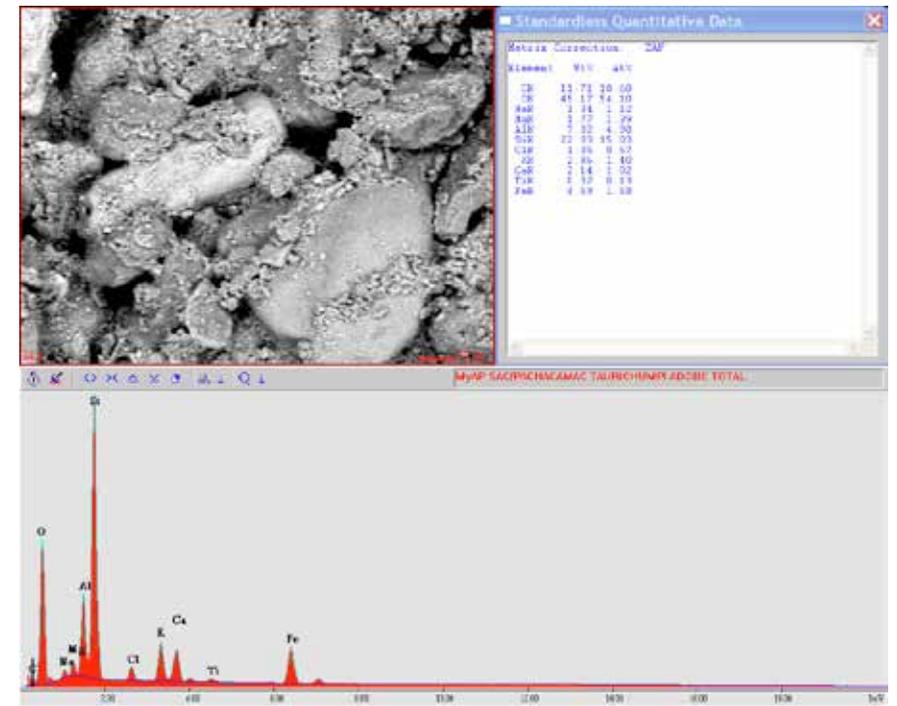
Análisis de una muestra de adobe de Taurichumpi.

El estudio realizado con la técnica antes mencionada en los adobes de Taurichumpi ha demostrado que el mal estado de conservación en el que se encuentran actualmente es resultado de su gran porosidad, debido a la falta de tierra arcillosa en la mezcla. Las arcillas cumplen la función de aglutinante, su poca presencia en la mezcla conllevó a una débil consistencia y compactación, permitiendo a la acción eólica provocar graves daños en los adobes.

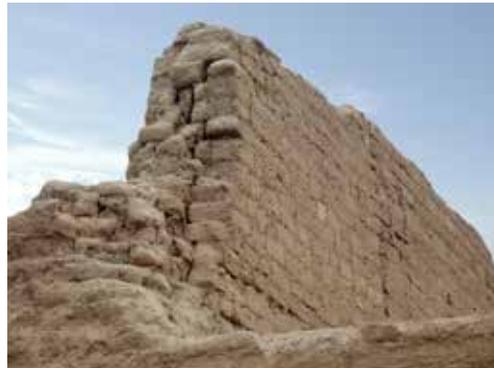
Muro con grieta vertical producto de los sismos.

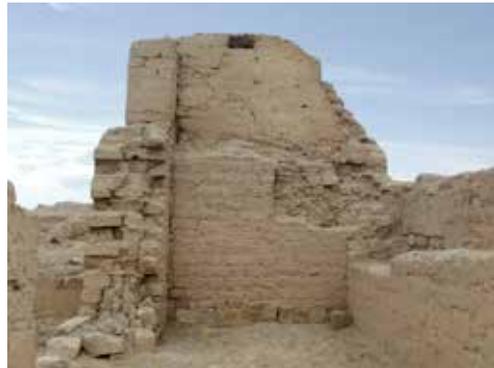
Muro con agrietamiento en forma de X en la parte superior del muro.

Se registraron agrietamientos por corte en forma de “X” o cruz, lo que significa una falla terminal que podría ocasionar el colapso del muro en cualquier momento (ver Torres y Chipana en este volumen).

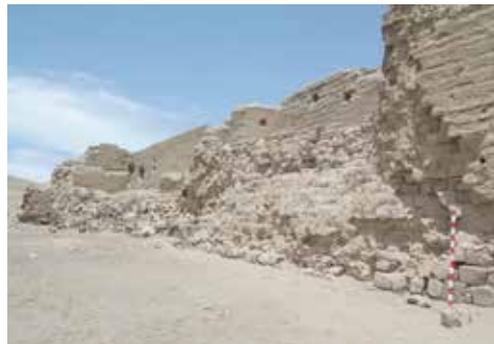
Muro con pérdida de volumen por el desprendimiento y/o extracción intencional de sus adobes.

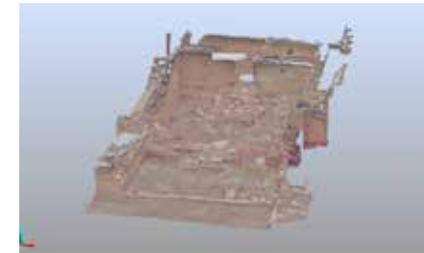
Imagen del cuarto de los nichos de Taurichumpi mediante el escáner 3D.

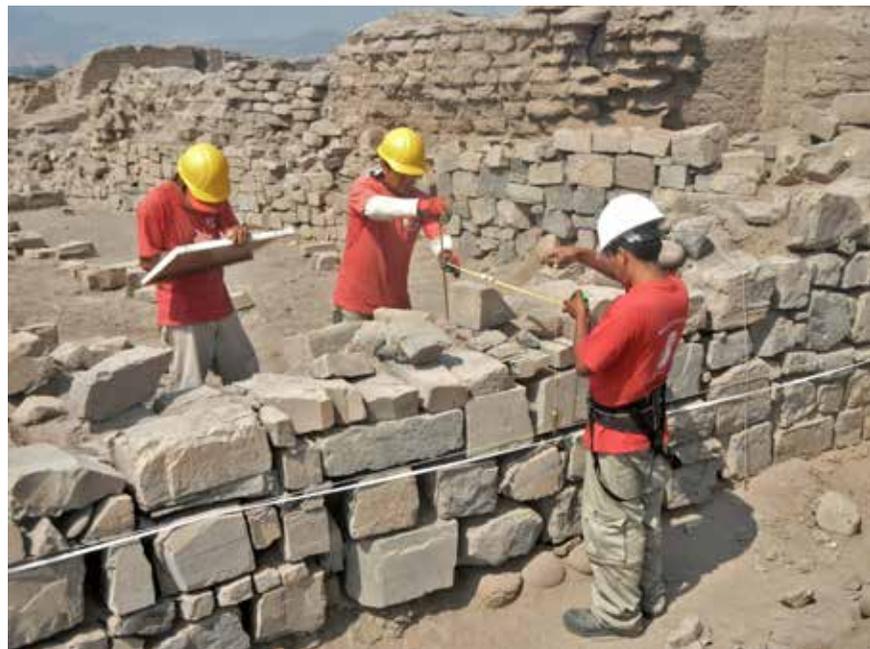
Registro gráfico de los muros a ser intervenidos.

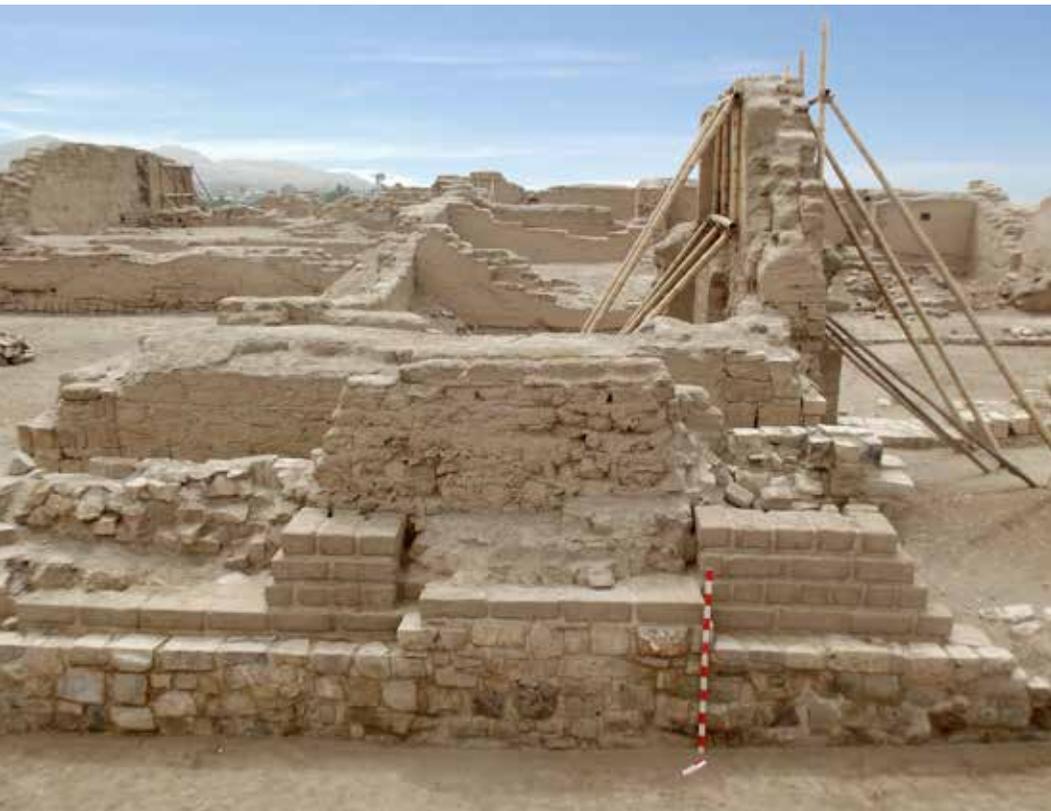
Vista del muro conservado. Nótese la restitución de la sección de adobes con la finalidad de devolverle la estabilidad estructural al muro.

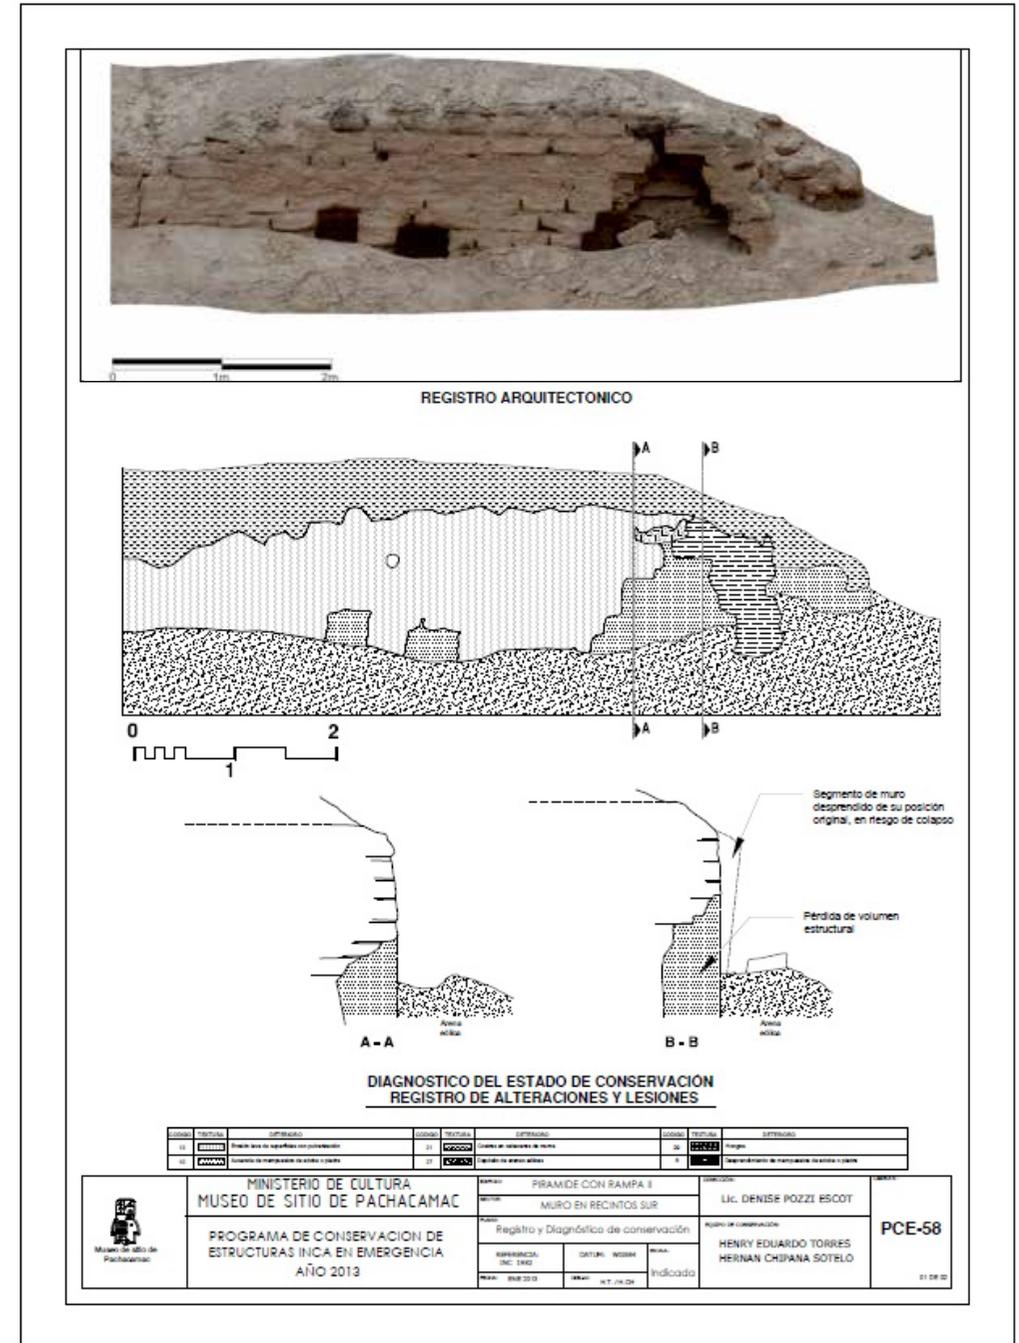
Registro de conservación a escala y leyenda de deterioros.

El registro gráfico corresponde a la colocación de cuadrículas a manera de gran malla que, para el caso de conservación, se hace sobre el muro a conservar. Dichas cuadrículas están niveladas tanto vertical como horizontalmente para que las medidas tomadas reflejen la posición del muro en el terreno (por ejemplo, si es que este se encuentra inclinado, en una pendiente, etc.). Luego, se procede al registro gráfico en escala 1:20. Para ello se utiliza papel milimetrado donde se colocan las cuadrículas a escala y se procede a realizar el dibujo a mano.

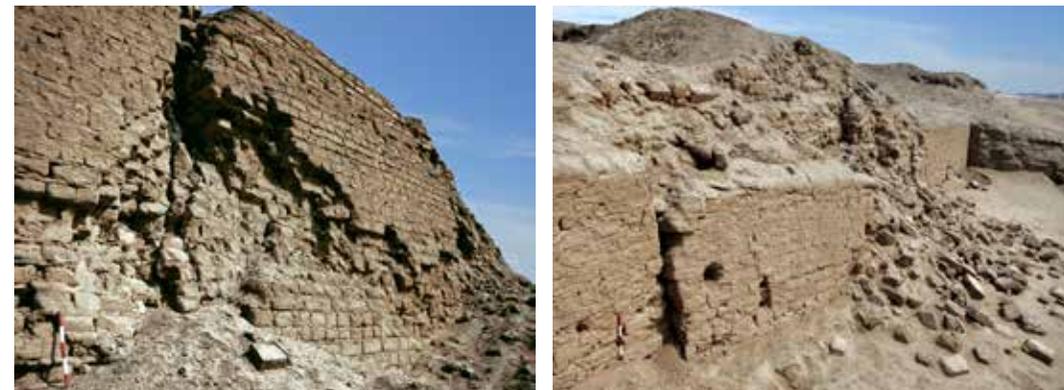
Muros con daños estructurales. Izquierda: pérdida parcial de adobes; derecha: muro inestable y en riesgo de colapso debido a efectos del sismo.

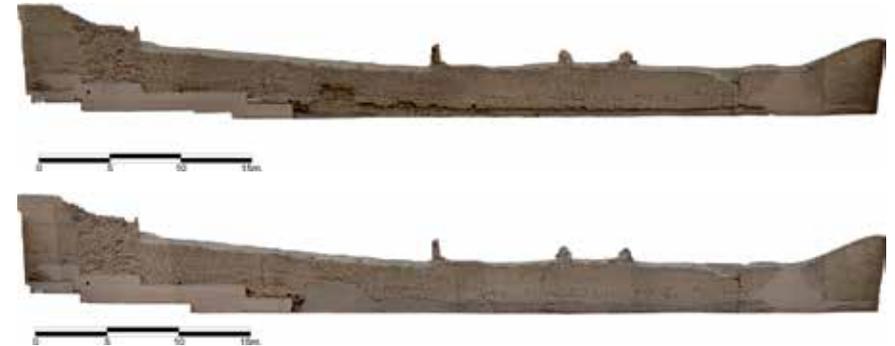
Paramento sur de la Plaza de la PCR2 (PI-S) antes de su conservación (superior) y finalizada la conservación (inferior).

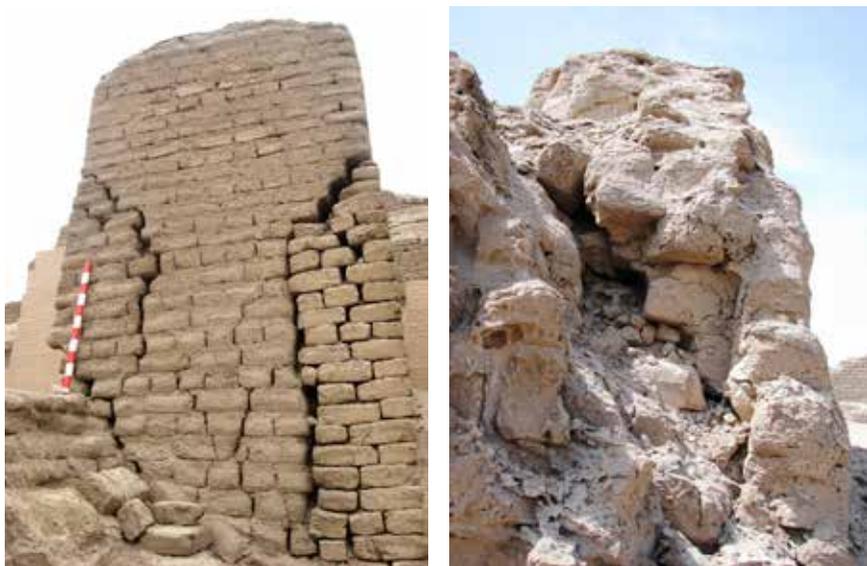
Patologías estructurales. Daños por flexiones excesivas y por corte en la sección del muro.

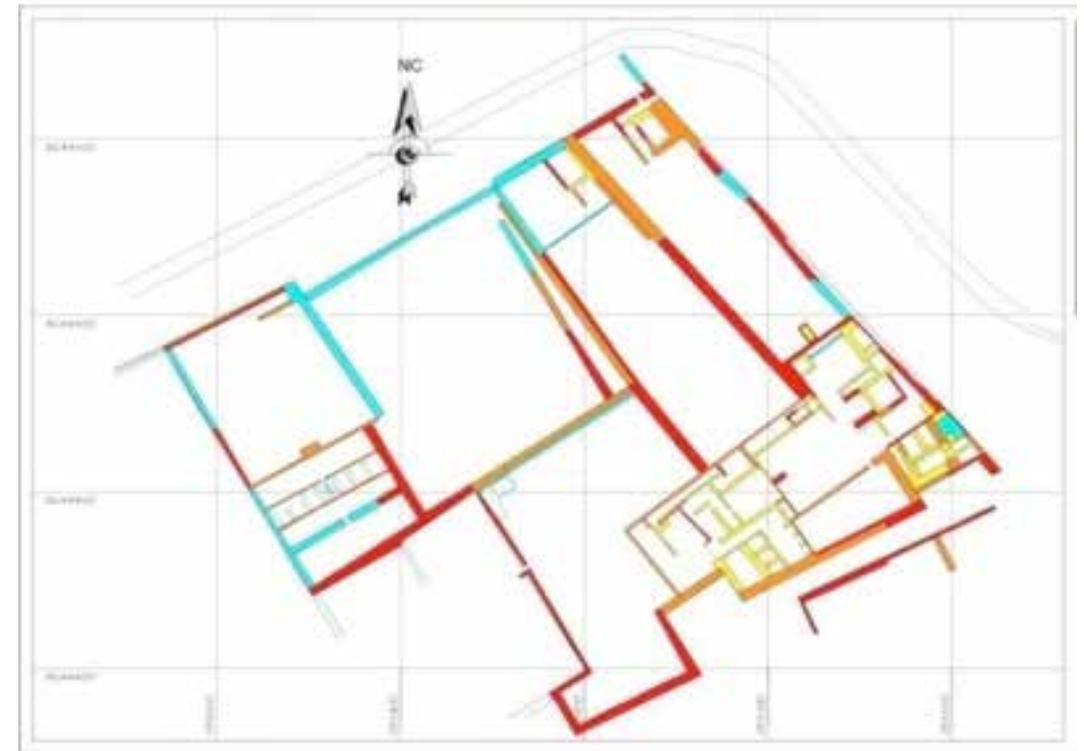
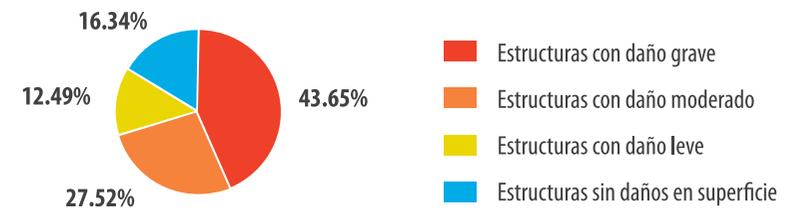
La imagen que se muestra a continuación presenta la evaluación hecha a la pirámide con rampa 3, se puede apreciar que un 43.66 % de estructuras está en estado grave, es decir en riesgo de perderse. Con esta evaluación podemos definir las intervenciones más urgentes, en zonas donde el trabajo de conservación de emergencia es prioritario.

Estado de conservación de la pirámide con rampa 3, las zonas marcadas con rojo son las zonas cuya conservación es prioritaria.

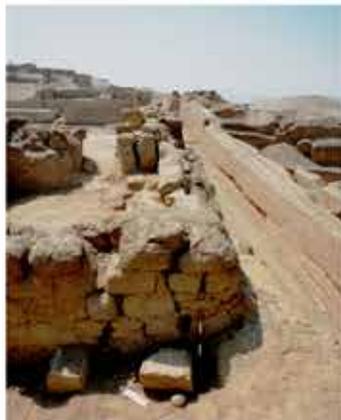
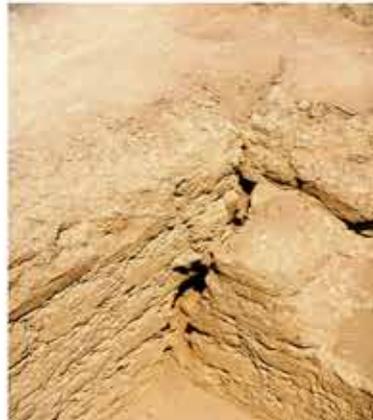
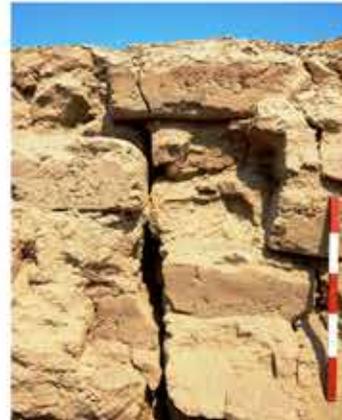
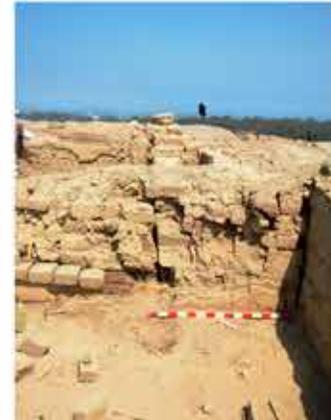
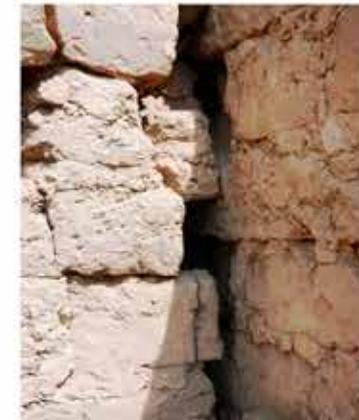
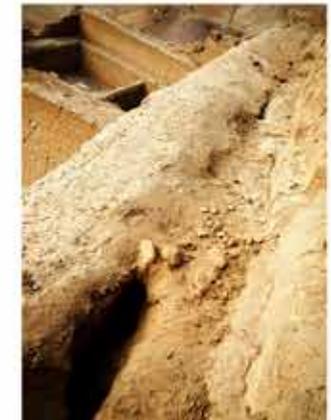
Elaboración del modelo matemático de la PCR 2 y su comparación con los daños observados en campo.

Como ejemplo de aplicación se modeló la PCR 2 con el objetivo de verificar la utilidad de este procedimiento. Previamente se hizo un levantamiento topográfico con el fin de obtener las dimensiones reales del edificio. Paralelamente, se hicieron estudios de laboratorio donde se analizaron los adobes de la PCR 2 para obtener

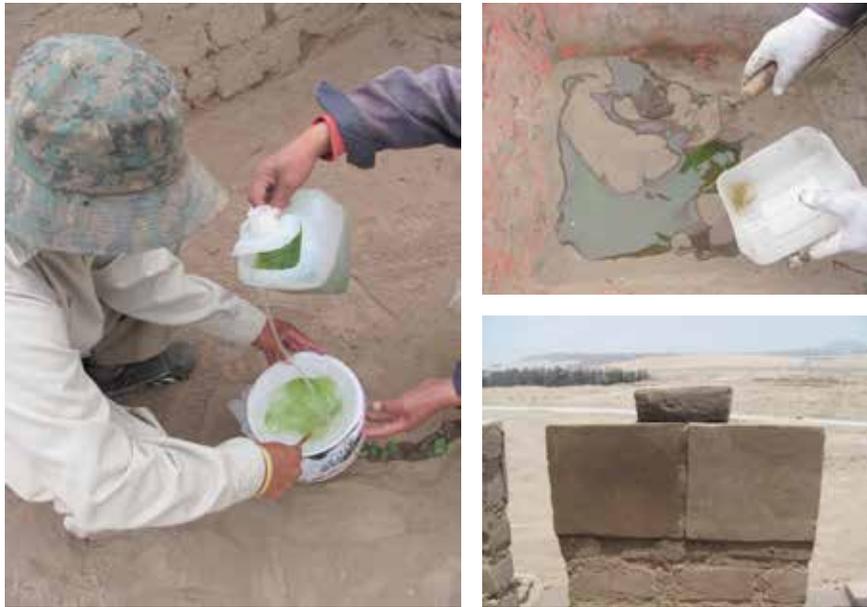
Pruebas de mucílago de cactus para enlucido de barro.

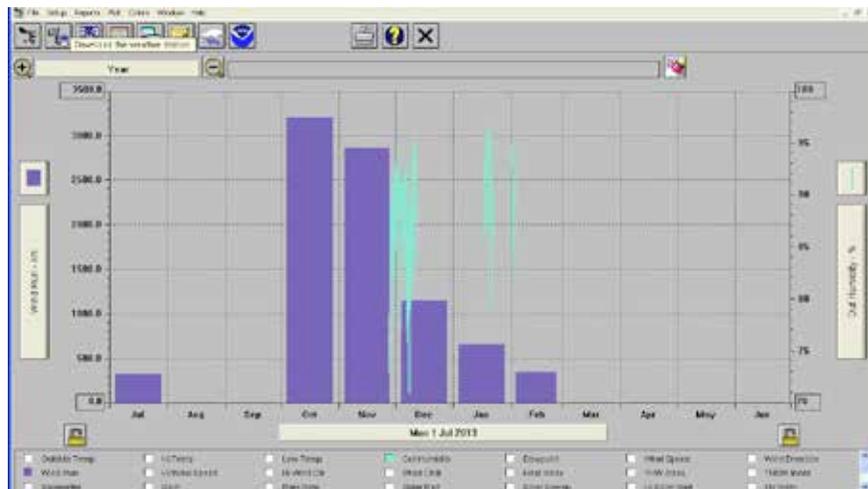
Cuadro de velocidad del viento.

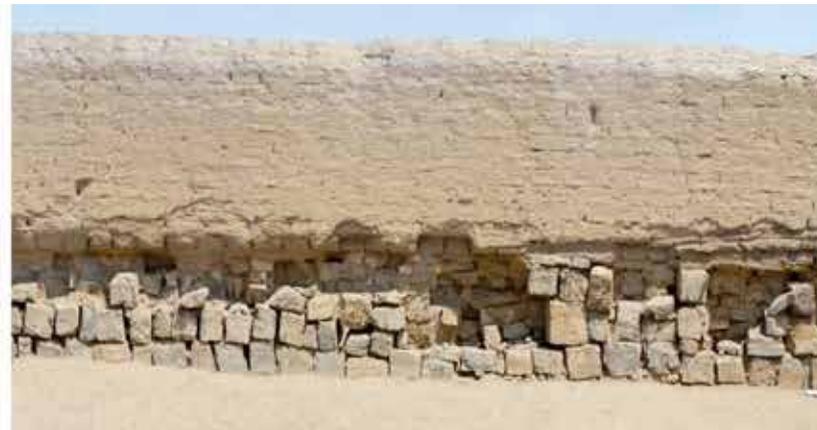
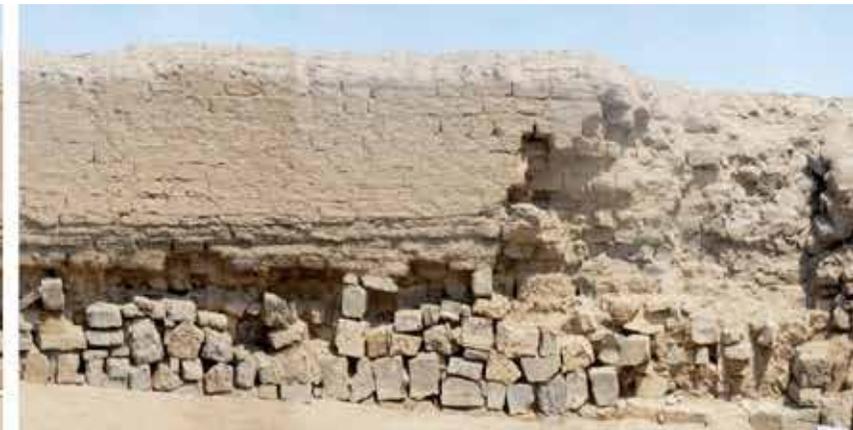
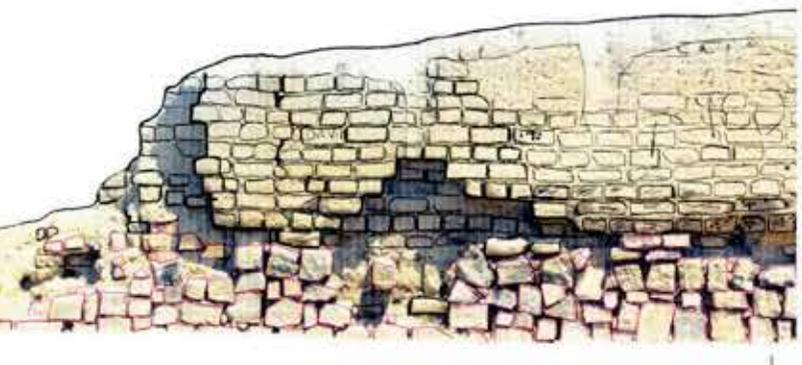
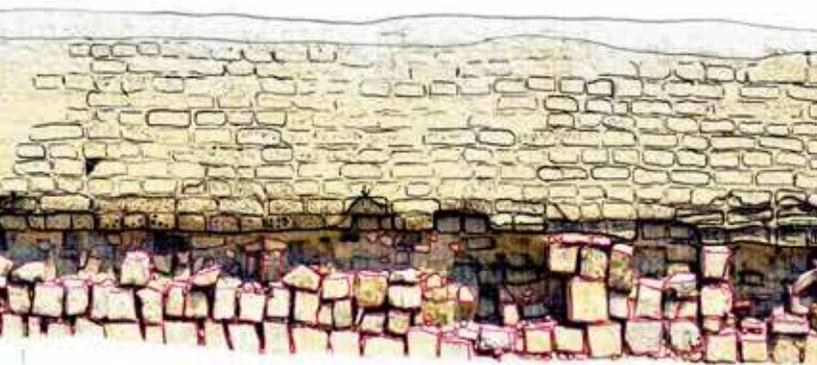
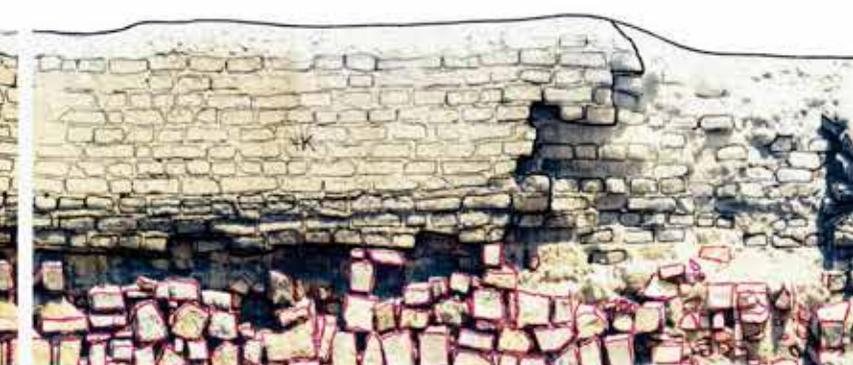
Dibujo de elementos arquitectónicos y daños.

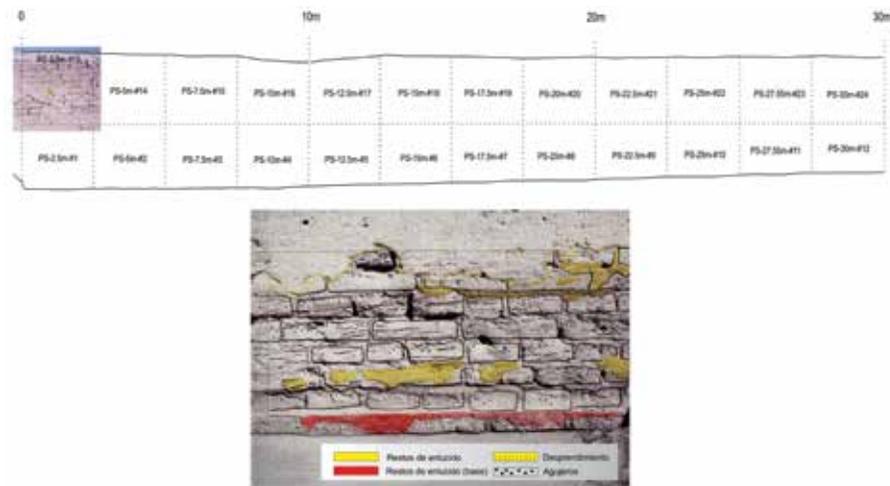
Codificación del paramento sur por cuadrículas y registro de daños.

En el paramento sur, debido al estado del acabado de la superficie, se optó por trabajar sobre cada una de las imágenes impresas de las cuadrículas que fueron codificadas con las siglas del paramento, el metraje correspondiente y número de fotografía (Ej.: PS-5m-#5). En ellas se dibujaron y distinguieron detalladamente, por colores, las lesiones en la estructura, y el acabado de superficie del paramento (desprendimientos, grafitis, etc.).

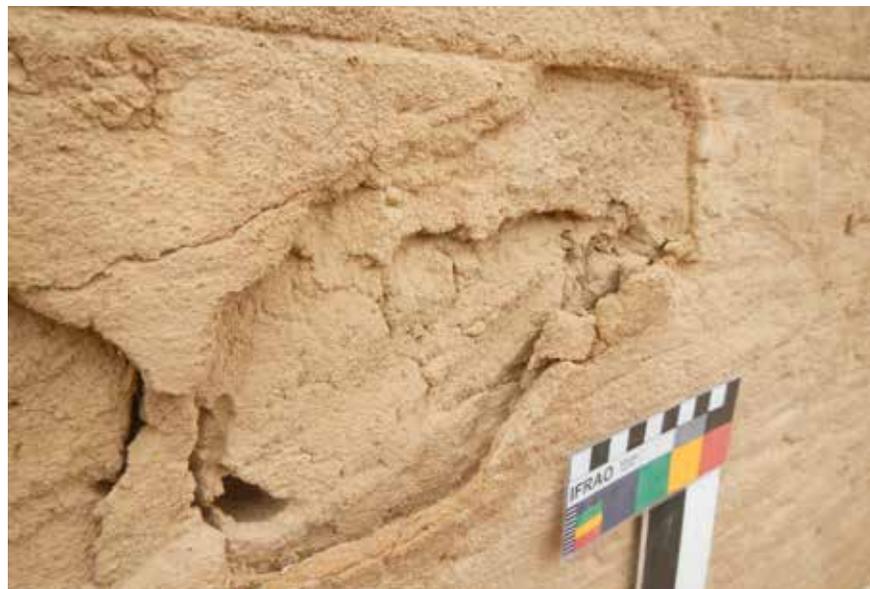
Ejemplo de daños por desprendimiento de enlucido.

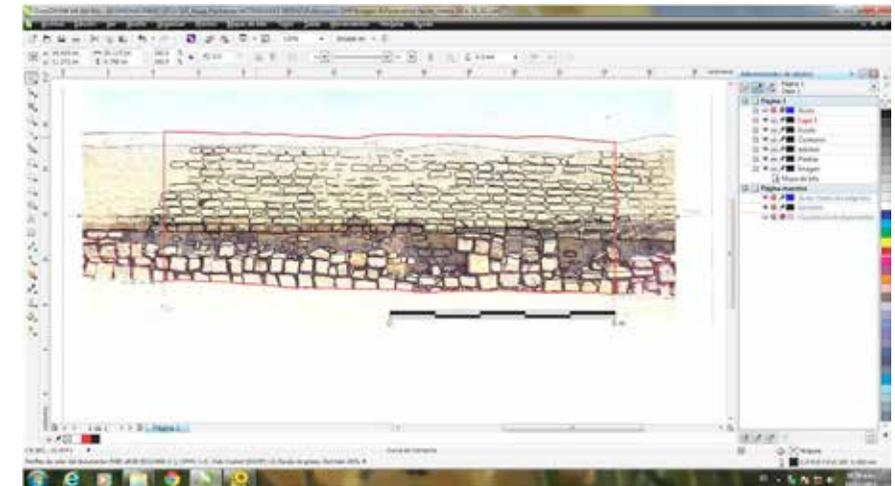
Redibujado y edición del paramento Norte en el programa CorelDRAW X4.
