SISMO-RESISTENCIA DE LAS CONSTRUCCIONES EN TIERRA DEL SANTUARIO ARQUEOLÓGICO DE PACHACAMAC

Denise Pozzi-Escot¹, Katiusha Bernuy², Henry Torres Peceros³, Jorge Aching Vásquez⁴

Ministerio de Cultura del Perú

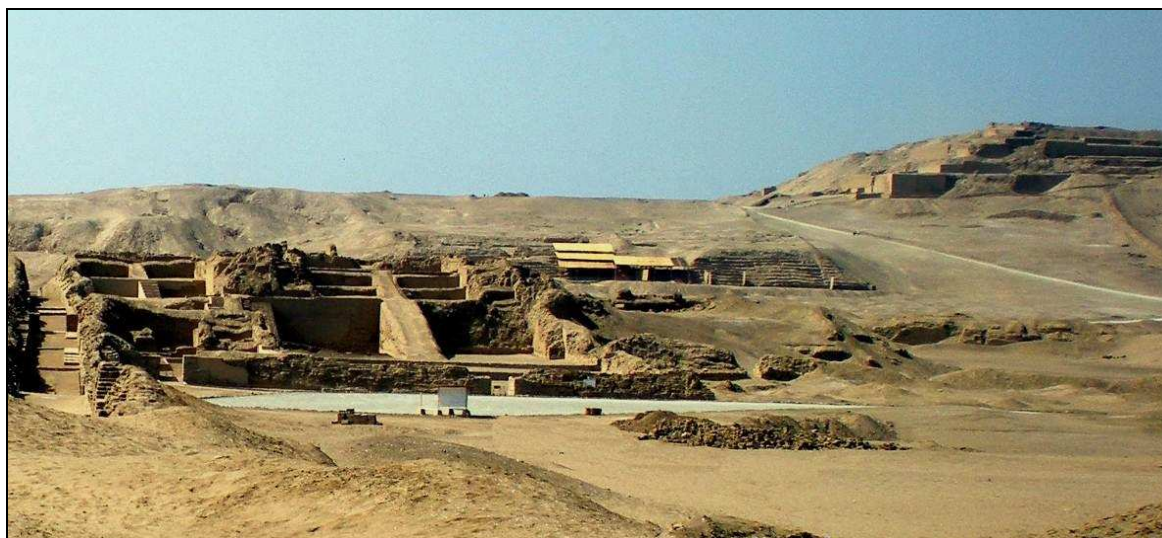
Figura 1. Pirámide con rampa 01 (1100-1470 d.C), Templo Pintado (900 a 1533 d.C.) y extremo superior derecho Templo del Sol (1470 a 1533 d.C)

Plataformas. Éstas son parte importante de la arquitectura dentro del santuario de Pachacamac. Son construcciones robustas, macizas y de grandes proporciones. Tienen una proporción alto/ancho muy baja, es decir que la superficie de apoyo siempre es mayor que la altura de la plataforma, lo que le otorga buena estabilidad relacionada directamente con su configuración y con las técnicas constructivas utilizadas. Debido al tamaño y volumen de estas construcciones los cimientos no son profundos. Hay registros de plataformas cuya base está profundamente enterrada, lo que podría confundirse con cimientos profundos elaborados de forma intencional, esto sólo se debe al crecimiento del nivel ocupacional posterior a la construcción o nivel de fundación. Las evidencias arqueológicas apuntan a que los cimientos no tuvieron más de 30 cm a 50 cm. de profundidad, por lo cual la estabilidad

En cuanto a las fuerzas de sismos, se ha registrado por lo general un buen desempeño frente a fuerzas laterales por su significativa rigidez, ya que las plataformas se mantienen bien conservadas a pesar de la alta sismicidad de la zona, en contraste con otros elementos arquitectónicos mucho más esbeltos que sí han sufrido daños severos.

Ejemplo de construcciones edificadas en base a este elemento arquitectónico son las Pirámides con Rampa, El Templo del Sol, El Templo pintado, etc.

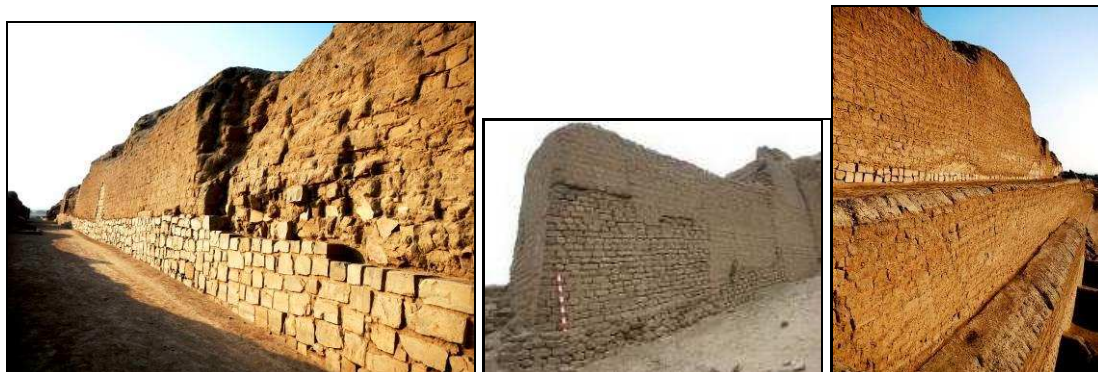
Figura 2. Muros de sección trapezoidal: Calle Norte Sur y muros perimetrales (1100 a 1470 d.C.)

- **Muros de adobe de sección trapezoidal:** Tiene una relación alto/ancho baja, de 4:3, 2:1 ó 3:1. Logran estabilidad ya que cuentan con una sección de apoyo grande en relación a la altura que sostienen y, porque la parte más alta se adelgaza con respecto a la base, en sección tiene forma trapezoidal. Esta innovación en el diseño arquitectónico se da junto con el uso de la técnica constructiva de amarre, con lo cual

los muros adquieren gran resistencia sísmica. El registro arqueológico del derrumbe de algunos de estos muros reveló que además del colapso parcial de las partes altas de los muros, habían colapsado las caras externas.

Ejemplos de estos muros son los que definen las calles del santuario, las murallas y los patios de las Pirámides con Rampa. La mayor parte de este tipo de construcción data de la ocupación Ychma e Inca.

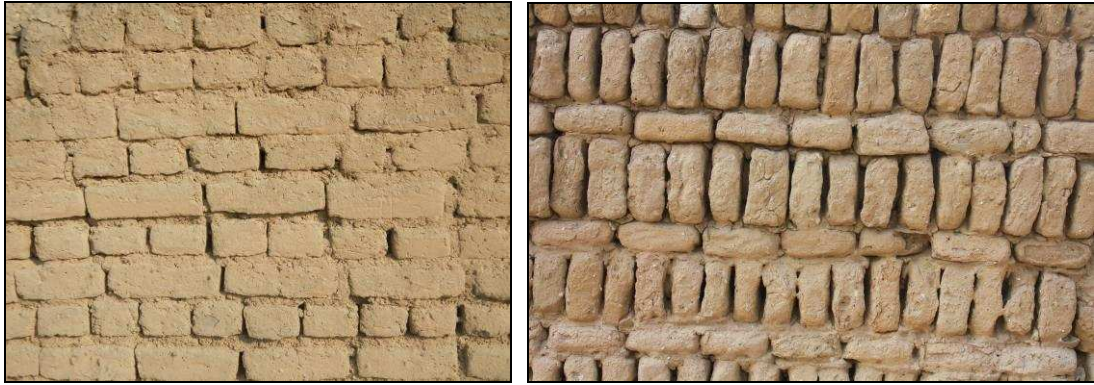
Figura 3. Detalle de aparejos. Izquierda: Muro Ychma – Derecha muro Lima “técnica del librero”.

- **Adobes y técnica de sus aparejos.** Los adobes de Pachacamac son de diferentes medidas, los hay de la época Lima (300 a 600 d.C.) hasta la época Inca (1470 a 1533 d.C.), desde adobes fabricados sin molde hasta los adobes de grandes dimensiones hechos con moldes. La técnica utilizada en los aparejos para la construcción de muros fue diversa, la disposición de los adobes fue tanto en el amarre tipo sogá, y del tipo cabeza o tizón; intercalándose cada una de éstas en algunos casos en forma ordenada y en otros en forma arbitraria. Hay que señalar que además del amarre fue muy importante la adherencia adobe-mortero dentro de la estructura.
