TRABAJOS CONSERVACION EN EL TEMPLO PINTADO DE PACHACAMAC

Denise Pozzi-Escot

Tema 3: Conservación y Gestión de Sitios Arqueológicos

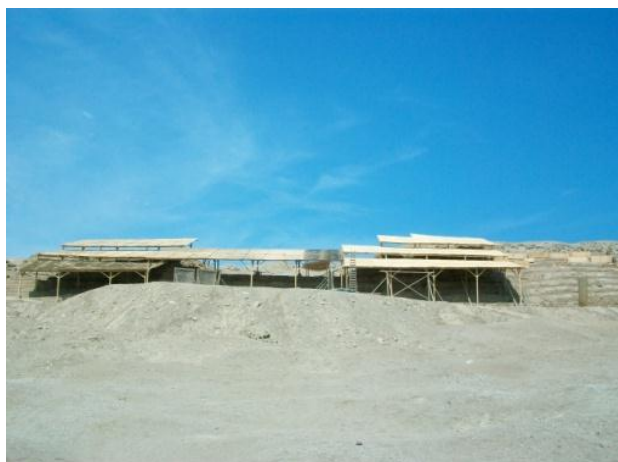
Fig. 1- Vista general del Templo Pintado
(créditos: Rommel Ángeles, 2010)

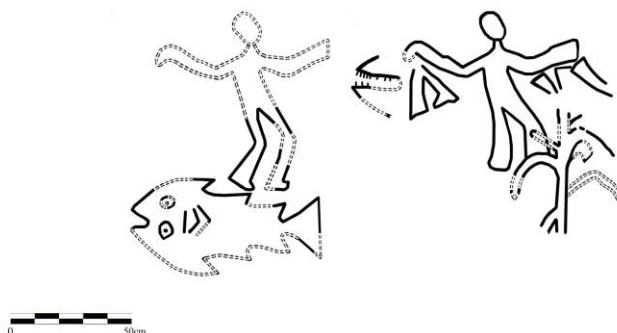
Con la finalidad de recuperar los diseños representados en las pinturas murales se ha dibujado a escala todos los paramentos del Frontis Norte, logrando rescatar escenas complejas con diseños como el que se registró en el Sector 2 escalón 2 del Frontis Norte, consideramos que esta área es una de las más representativas, porque concentra hasta 6 diseños en un área de 1.6 x 4 m. (Fig. 3)

Fig N°3: Propuesta de secuencia estratigráfica para Escalón 2 (Sector 2), área con mayor concentración de diseños (créditos: G. Pacheco, 2009)
