Accesos al santuario de Pachacamac

Hernán Chipana Sotelo

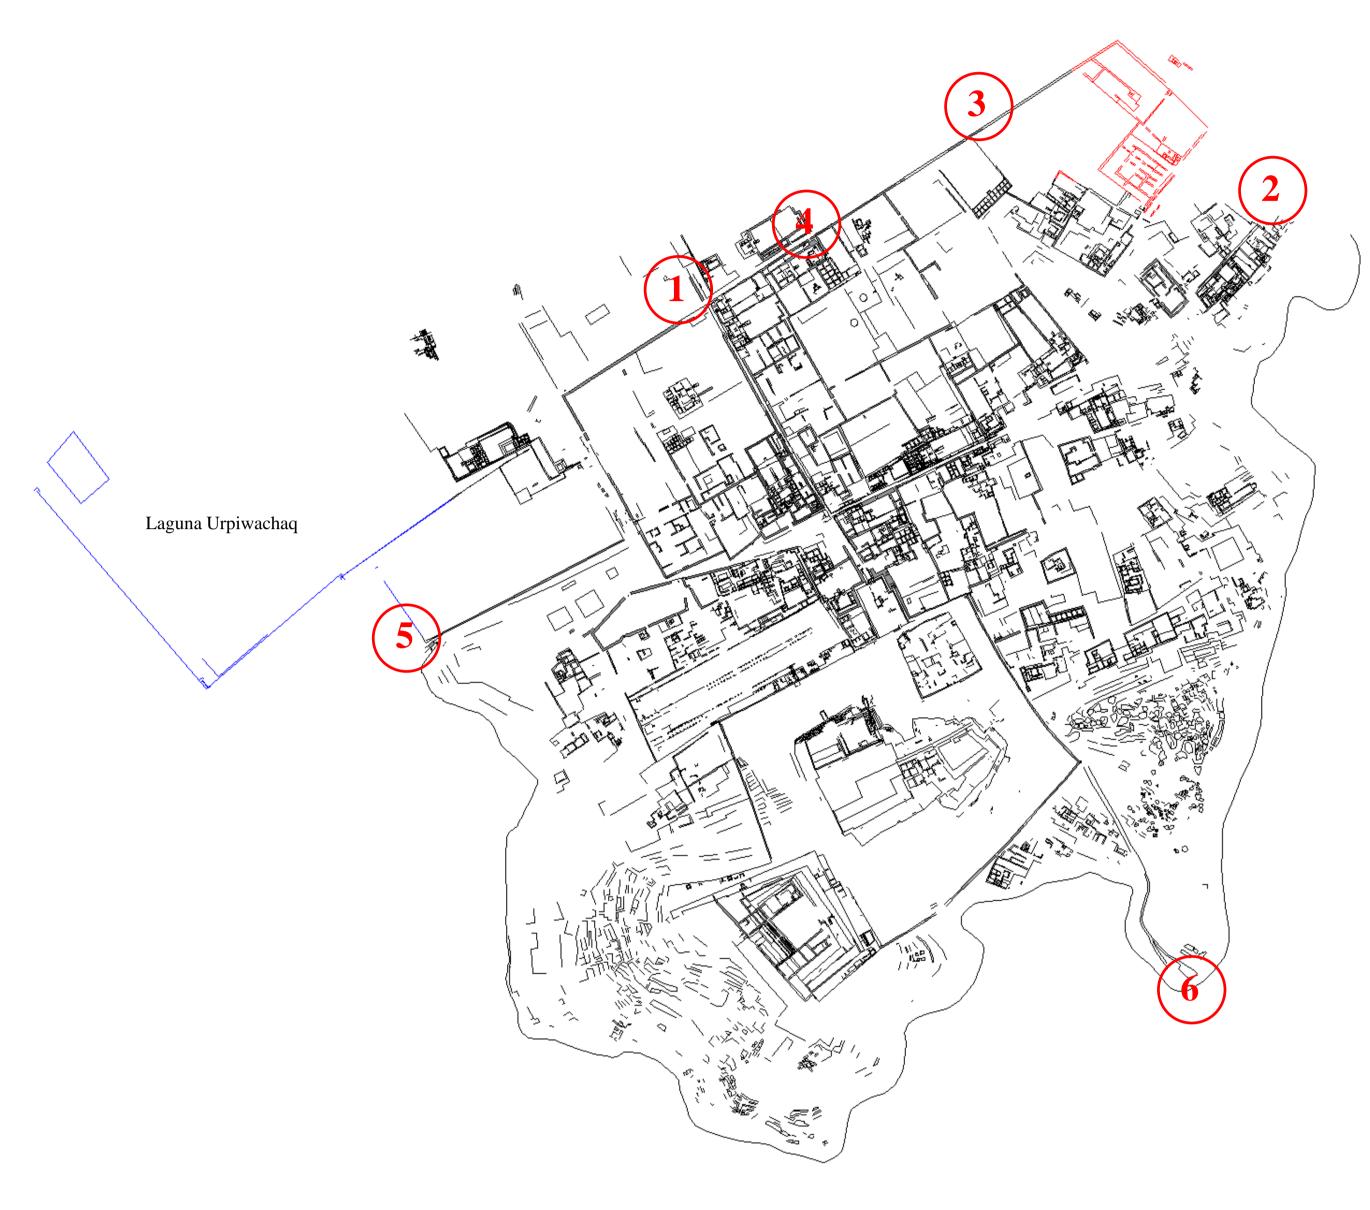
Plano general del santuario y ubicación de los accesos presentados en el texto

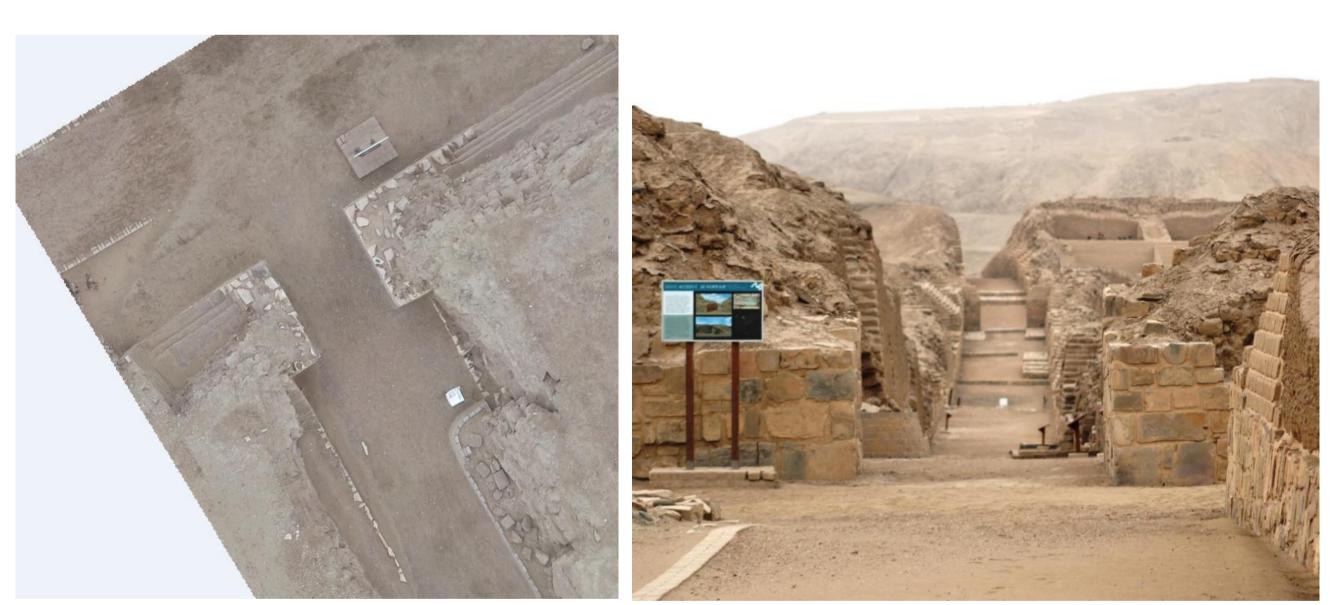
Vista del acceso a la calle Norte-Sur en la Segunda Muralla

Uno de los accesos registrados ha sido la portada Inca de la costa que se dirige hacia la calle Norte-Sur (1), considerado como la vía principal de ingreso al santuario, cruce de los caminos de la costa y el de la sierra del Qhapaq Ñan.

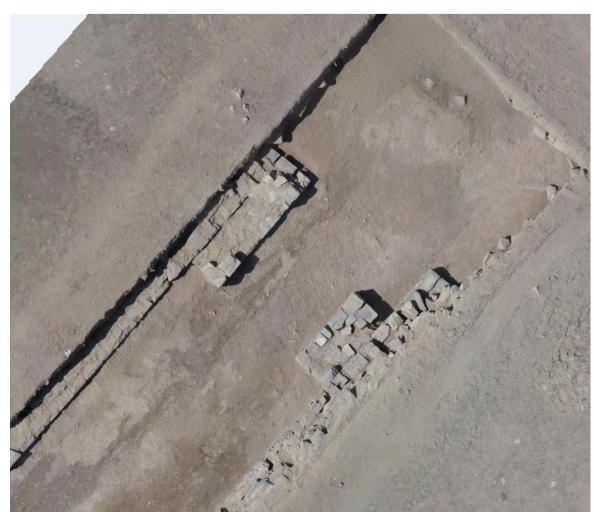
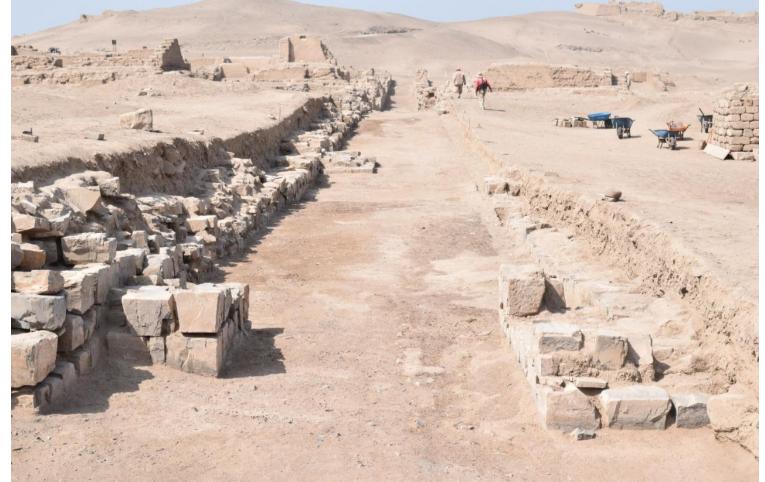
Vista del acceso hallado al final de la calle del edificio de Taurichumpi

Un nuevo acceso de la época Inca ha sido identificado al final de la calle E-O de Taurichumpi (2). Esta área ha sido afectada en gran parte por el crecimiento urbano desde los años 30. Una foto aérea de 1943 y los trabajos de Tello nos muestran como esta sección ya estaba ocupada por pequeñas casas y corrales (Tello, 2009:166).

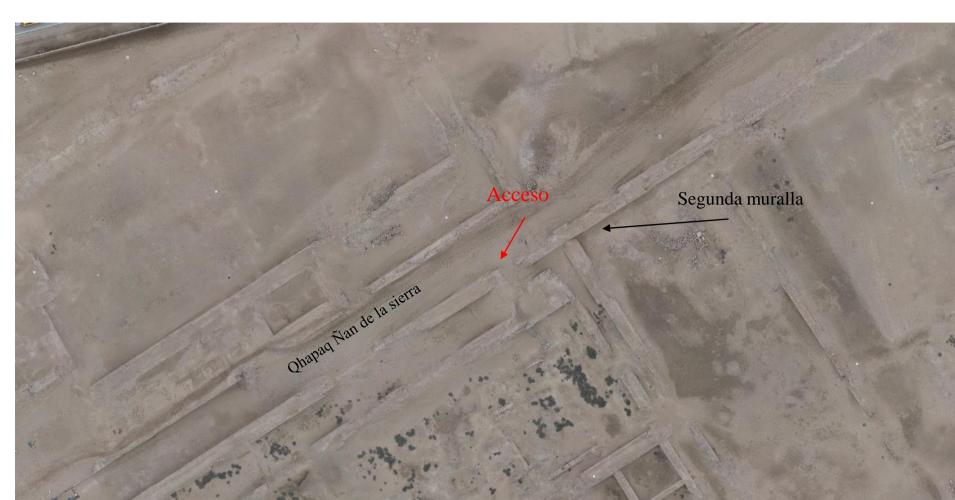
Vista del acceso a la Pirámide con rampa 6 (PCR 6) a través de la Segunda Muralla

Otros dos accesos que atraviesan la Segunda Muralla tienen una configuración diferente. El primero se ubica hacia el este (3). En 1991, Jesús Ramos excava este acceso, en funciones durante el Horizonte Tardío, y define una serie de pisos parcialmente conservados. El vano de acceso estaba conformado por un empedrado sellado en su fase tardía (Ramos, 2011:153). El segundo acceso se ubica a 167 metros al este de la portada de la calle N-S (4), corresponde al ingreso hacia la Pirámide con rampa 6 (PCR6) y no ha sido excavado hasta la fecha. Ambos accesos podrían estar relacionados a algún edificio en particular y no necesariamente permitía la circulación a otras partes del santuario.

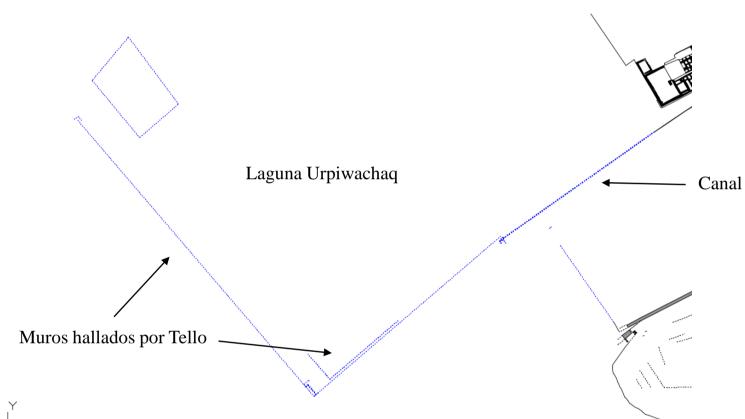
Vista general de la arquitectura hallada por Tello al borde de la laguna de Urpiwachaq

En 1939, Tello realiza excavaciones en los alrededores de la Laguna de Urpiwachaq (Tello 2007). El lado sur de la laguna presentaba dos muros paralelos que conformaban un corredor, mientras que en la sección oeste solo se pudo identificar un solo muro. El muro que bordea la laguna se extendía hasta alcanzar la quinta cisterna hallada por Tello, y continúa su proyección hacia el sur donde no se tiene mayor evidencia. Varios metros hacia el este se pudo identificar otro muro en dirección norte-sur, que se proyectaba hacia la esquina noroeste del edificio de Urpiwachaq, donde encontraron un acceso, una escalinata y un corredor (Tello, 2009:151). Cruzando el acceso (5) se ingresaba a un recinto, hacia el este se ubicaba una escalera que permitía el acceso a la plataforma del edificio de Urpiwachaq para continuar el recorrido por el borde del santuario hasta llegar al Acllawasi. Por el lado oeste del recinto, un acceso dirigía el recorrido hacia el oeste proyectándose unos 30 metros para luego girar hacia el sur (Tello 2009:150), bordeando el santuario.

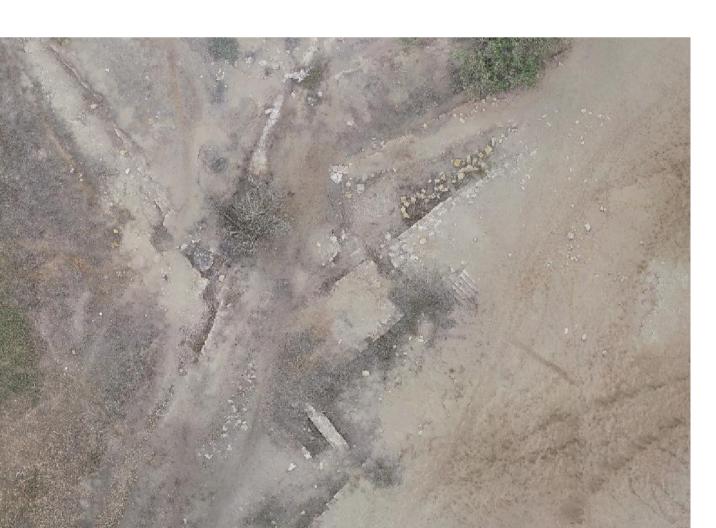
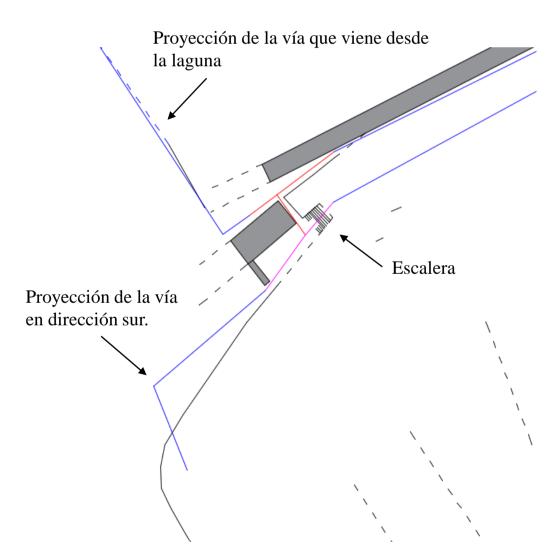
Vista del acceso hallado en la esquina oeste del edificio de Urpiwachaq

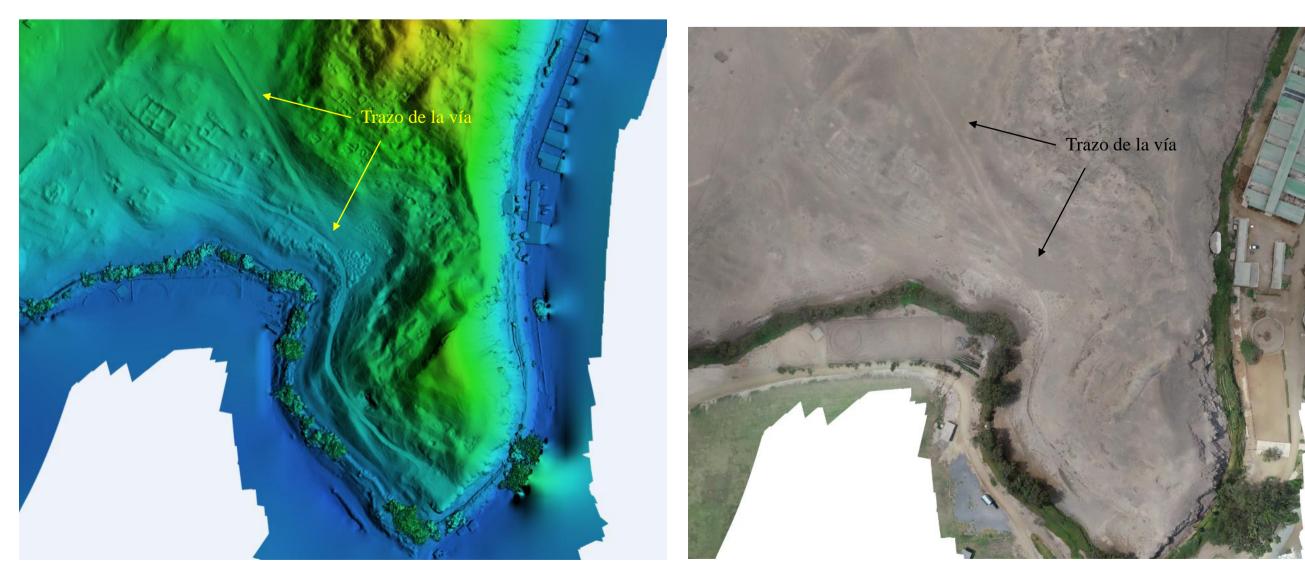
Vista del trazo de la vía de acceso al sur del Santuario

La vía de circulación del sur (6) es la única que no presenta (posiblemente no sea visible) un acceso formal. Quizás en la parte cercana al río Lurín pueda existir un acceso formalizado. Los trabajos de Makowski en uno de los edificios al sur de la Primera Muralla (EA3) definieron una ocupación residencial doméstica, correspondiente al Horizonte Tardío (Makowski, 2016:186), que colinda con la vía de circulación. Futuros trabajos permitirán comprender el momento de construcción de esta vía.
